1. 总论

1.1 项目由来

滚朋羊小一级水电站位于云南省德宏州盈江县西北部的卡场镇草坝村委会东朋羊自然村附近，是利用滚朋羊一级水电站（业主为盈江县博海电力有限公司）芭蕉卡河拦水坝与滚朋羊卡取水坝间未利用的 200 余 m 落差引水发电。滚朋羊小一级水电站尾水通过暗渠送回到滚朋羊卡取水坝前。石竹河取水口及引水隧洞、芭蕉卡拦水坝和滚朋羊卡取水坝均为一级站已建工程。本项目充分利用该段未开发水能，在不改变原有取水条件和下游水资源利用的情况下，增建滚朋羊小一级水电站对该段水能进行开发利用。2006 年贵州省水利水电勘测设计研究院对石竹河及其支流水能开发作了统一规划，编制了《盈江县柏叶卡河～滚朋羊卡河 水电开发规划报告》（以下简称“规划报告”）。该规划于 2006 年经德宏州人民政府批准，规划报告拟对该流域水能进行梯级开发，规划有滚朋羊一级、滚朋羊二级、滚朋羊三级共 3 个梯级电站。规划的滚朋羊一级电站开发方案未对芭蕉卡河拦水坝与滚朋羊卡取水坝间的 200 余 m 落差进行开发利用，为有效利用这部分水能资源，针对流域规划和开发现状的实际情况，2009 年 6 月德宏州人民政府以德政复〔2009〕78 号文件《关于盈江县开发建设滚朋羊小一级水电站的批复》，批准了对该段水能进行开发利用，同意在滚朋羊一级电站上游增建滚朋羊小一级水电站。盈江县博海电力有限公司于 2009 年底委托德宏州水利电力勘察设计院开始对滚朋羊小一级水电站开展勘测设计工作，2010 年 6 月德宏州水利电力勘察设计院编制完成了《盈江县卡场镇滚朋羊小一级电站水电规划报告》，德宏州发展和改革委员会于 2010 年 8 月以德发改基础【2010】384 号文《关于同意开展滚朋羊小一级水电站工程项目前期工作的通知》，同意本项目开展前期工作。2010 年 9 月德宏州发展和改革委员会以德发改基础【2010】627 号文件《关于对盈江县卡场镇滚朋羊小一级电站水电规划报告的批复》，同意滚朋羊小一级的规划方案。2010 年 9 月德宏州人民政府《关于变更滚朋羊三级和小一级水电站开发权的批复》

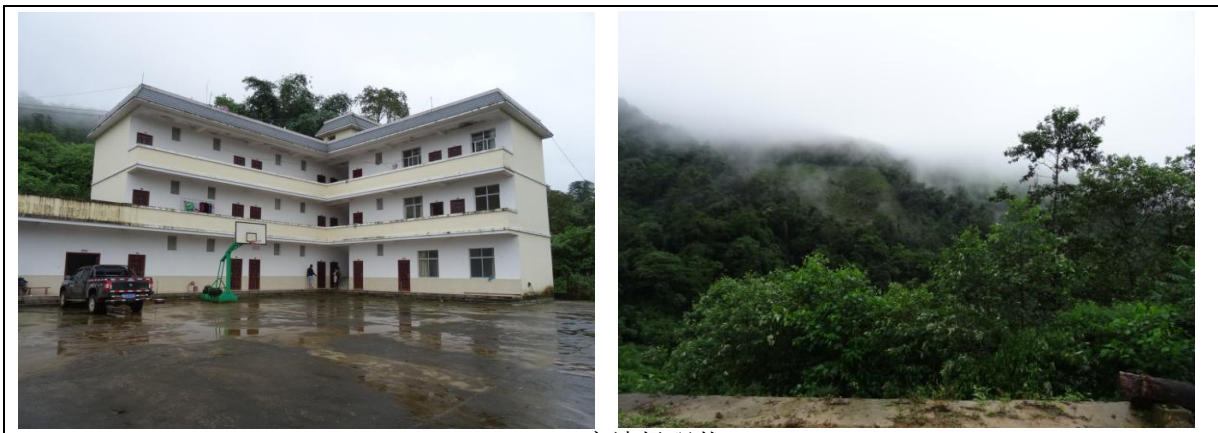
1#弃渣场现状

1#弃渣场：布置于压力管道末端附近。主要堆放引水渠、压力前池、泄洪池、压力管道、厂房及升压站部分施工产生的土石渣。

渣场位置	布置于压力管道末端附近。
环评中工程措施描述	设排水沟，支砌浆砌石。
环评中植物措施描述	在堆渣结束后对弃渣场进行整治，清除场地内的杂物，并进行分块平整，保留一定的排水坡度。
调查情况	1#弃渣场全部利用建盖生活区，生活区设置了挡墙和排水沟，目前周边以自然植被恢复为主，兼人工种植恢复，生长较好。

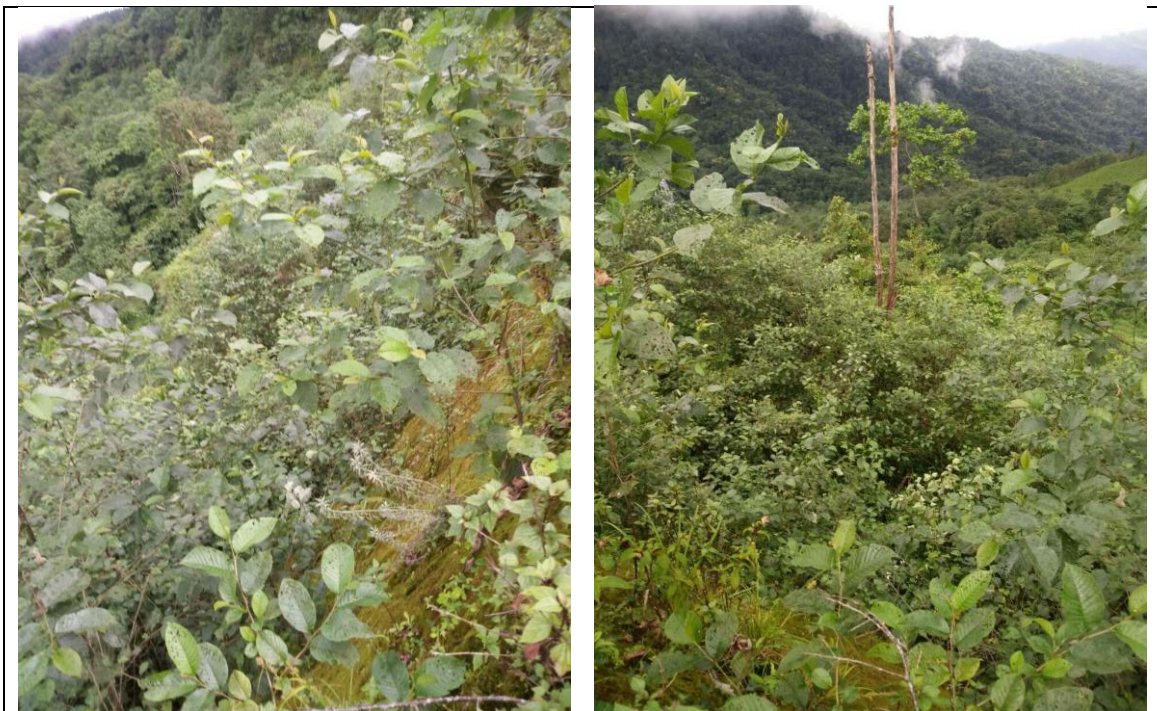
2#弃渣场现状

2#弃渣场：布置于尾水渠下方，主要堆放压力管道、尾水渠部分施工产生的弃土石渣。

渣场位置	布置于尾水渠下方
环评中工程措施描述	设排水沟，支砌浆砌石。
环评中植物措施描述	在堆渣结束后对弃渣场进行整治，清除场地内的杂物，并进行分块平整，保留一定的排水坡度。
调查情况	2#弃渣场目前稳定，但未设置挡墙和排水沟，调查原因是渣场主人要求将凹陷处摊平夯实即可。目前渣场周边植被以自然恢复为主，兼人工种植恢复，生长较好。

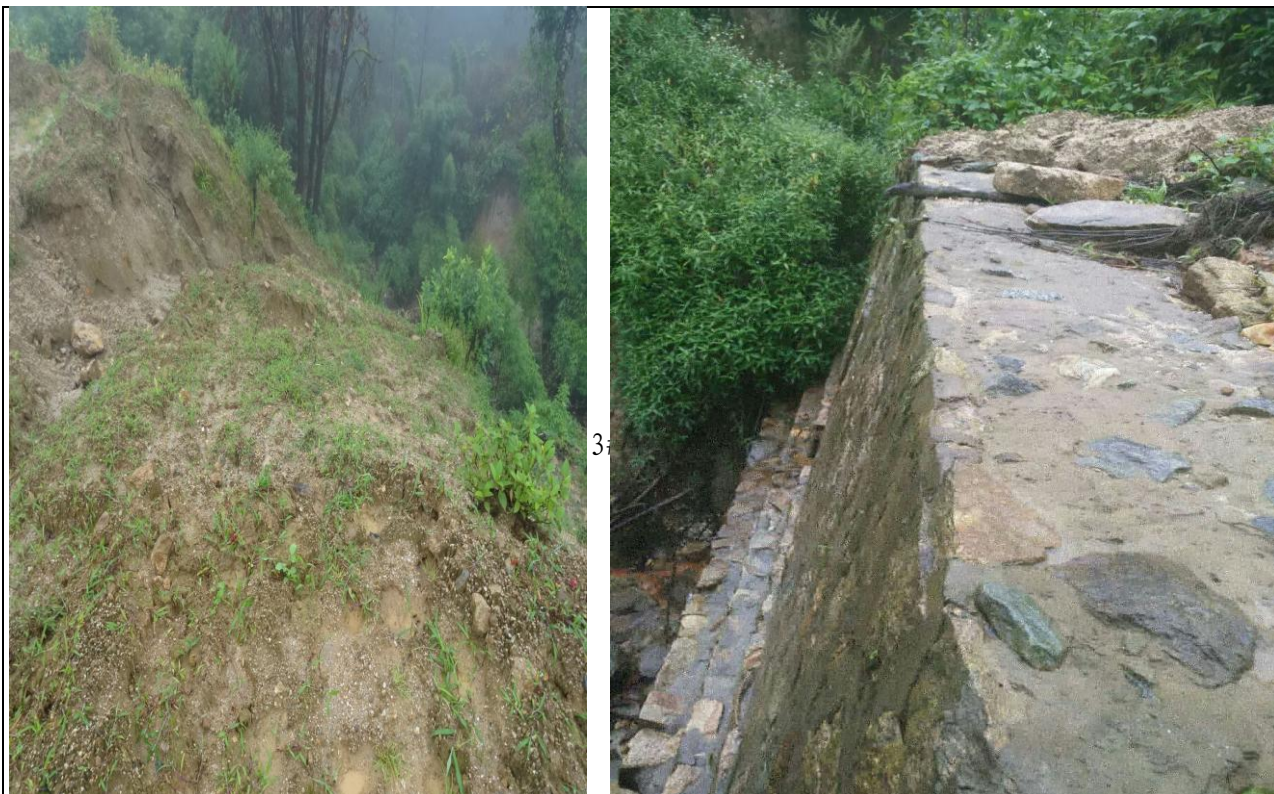
3#弃渣场（新增）：布置于沉砂池旁，主要堆放沉砂池部分施工产生的土石渣。

渣场位置	布置于沉砂池旁。
调查情况	经实地调查及咨询业主，为了减少对发电机的损伤，新建了一个新增 1350 立方米左右的沉砂池。已经进行挡墙支砌，长约 13 米，高 2.5 米，目前没有发现水土流失情况，已经播撒草籽。

根据项目环评，项目布置 2 个弃渣场。经现场调查了解，查阅工程相关资料，项目实际设置 3 个弃渣场。其中 1#弃渣场位置发生变更，所有弃渣全部回用建盖生活区；2#弃渣场未发生改变。现场调查中发现，压力前池前面新增加一个约 1350 立方米左右的一个沉淀池，用于沉淀砂石，产生了一定弃渣（即 3#弃渣场），建设方已修建长约 13 米，高约 2.5 米的挡墙，目前弃渣稳定。

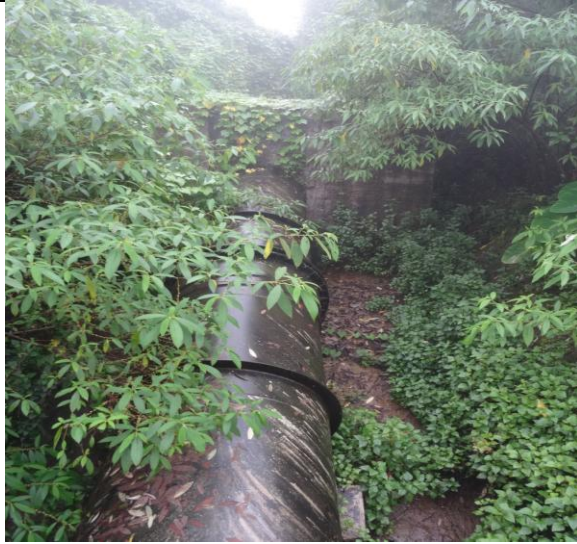
压力管道

位置	分布于拦河坝至厂房之间
环评中工程、植物措施描述	施工单位在施工过程中，严禁乱砍乱伐树木，杜绝超计划占用林地及砍伐木材的行为。
调查情况	未出现乱砍乱伐的情况，也不存在超计划占用林地。压力管道周边的植被恢复以自然恢复为主，灌木和草本植物长势良好。

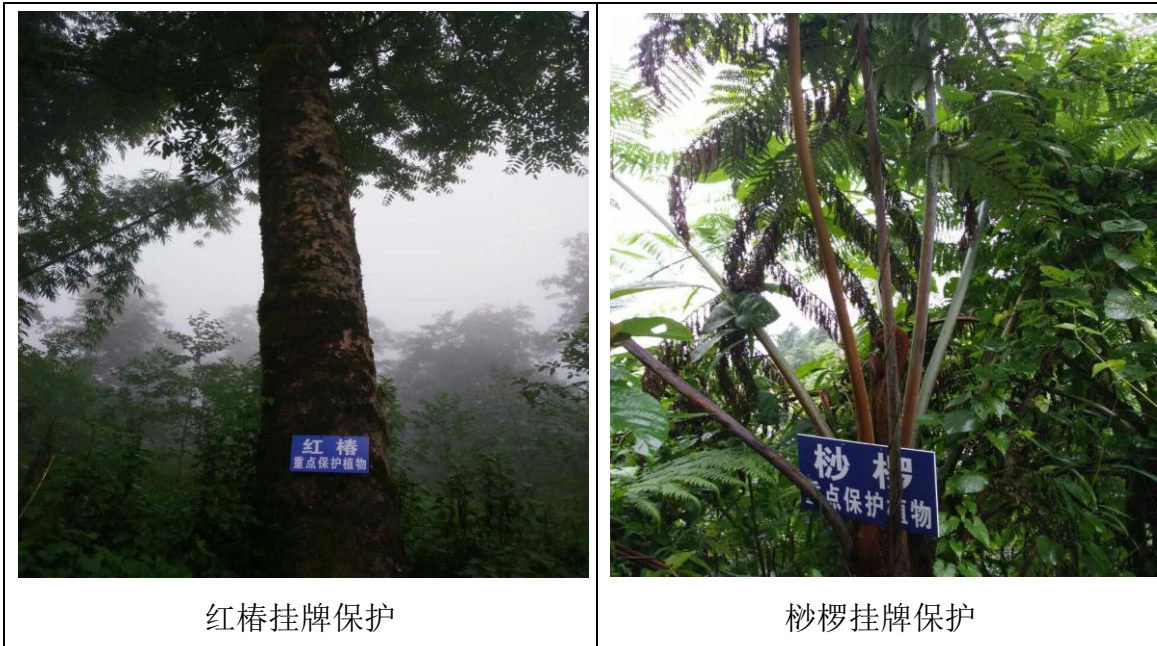
红椿挂牌保护

电站的建设使永久占地临时占地上的植被遭受不可恢复性破坏,但工程规模不大,且不涉及基本保护农田。现场调查未发现工程的建设改变当地植被类型,以及生态系统的完整性的连续性。已对工程影响范围内发现的国家重点野生保护植物红椿和桫欏进行了挂牌保护。

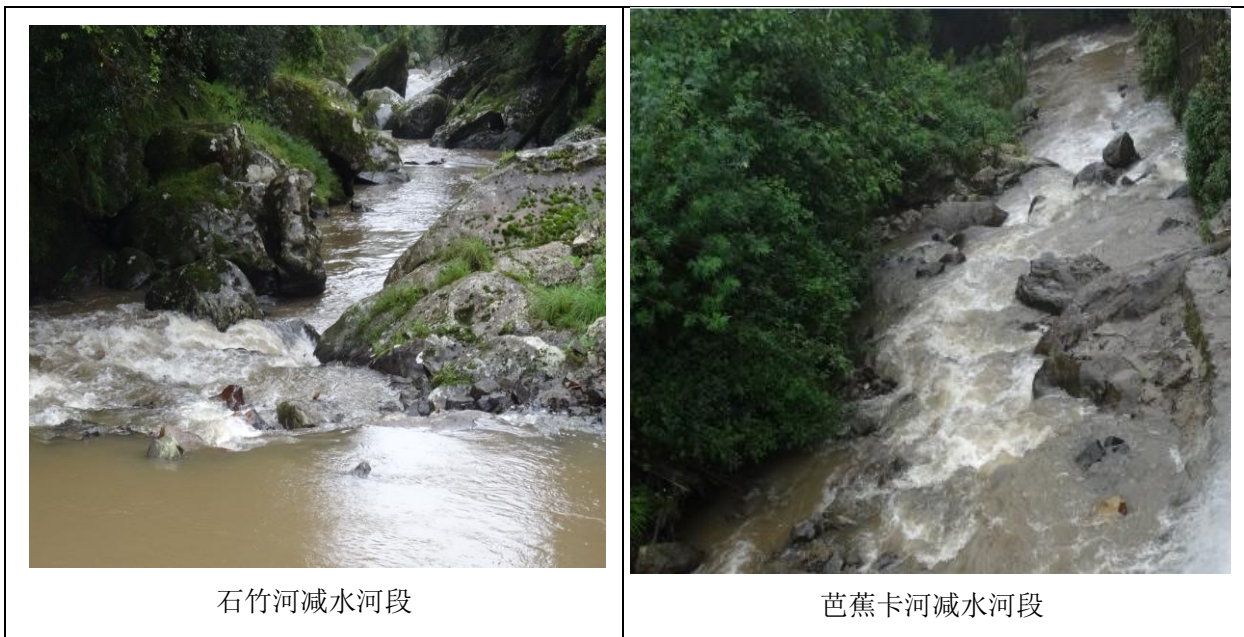
经现场调查，该电站为引水发电，实际建设一个小型拦河坝：芭蕉卡河拦河坝；石竹河取水口为无坝取水，取水后造成取水口下游约 6.5km 的减水河段，没有脱水河段，不涉及生态流量问题；芭蕉卡河为低坝取水，坝下造成约 1km 的减水河段，拦水坝设有冲砂闸。

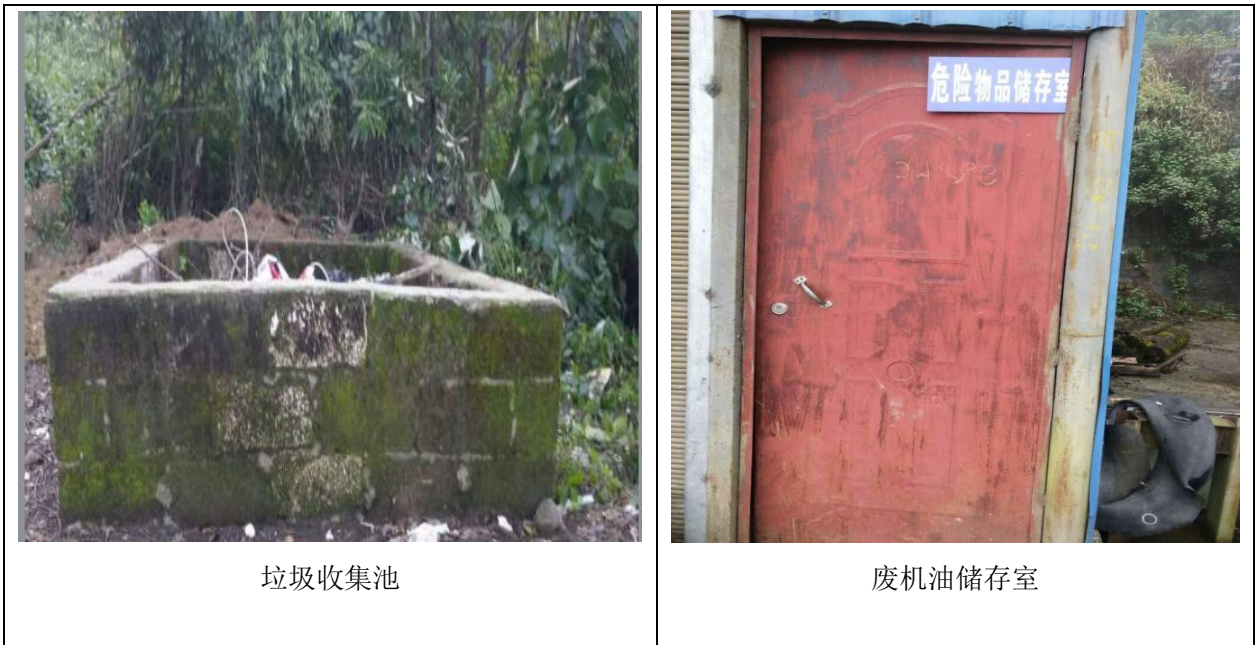
垃圾收集池

电站运行期检修机械设备产生的废机油和变压器油，如果渗漏到周边河流，会对其水质产生影响。根据现场调查，电站已设置废机油收集桶，进行集中收集后存放在危险物品储藏室，统一交给有资质回收废机油的单位进行处置。
