盈江县地方河南司龙一级水电站工程竣工环境保护验收调查报告

1 综述

1.1 项目由来

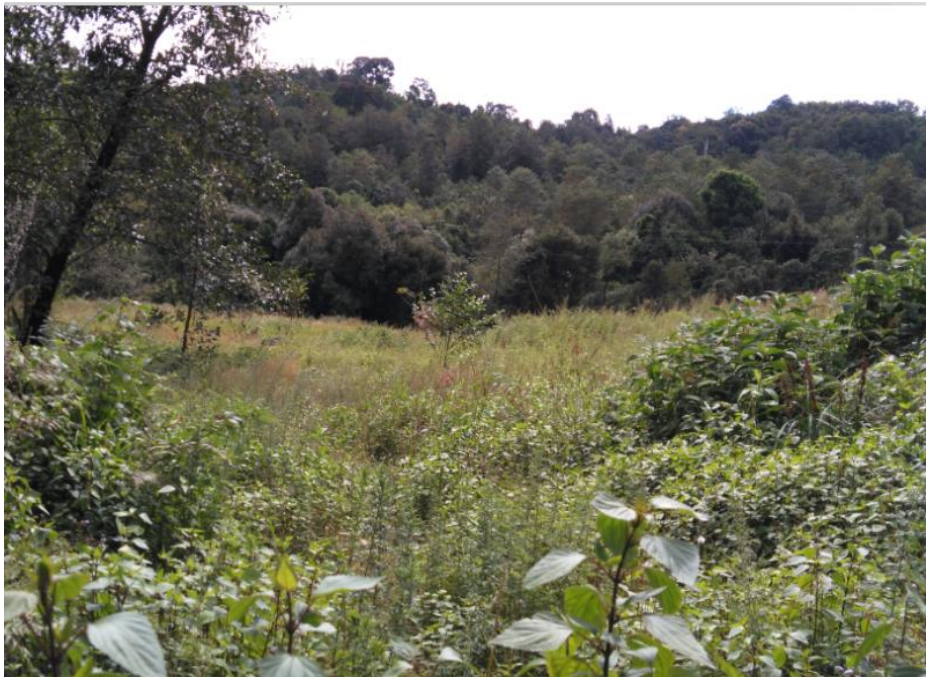
1#弃渣场恢复情况

（1）做好水土保持设施的管理、维护，对工程出现的局部损坏进行修复、加固，林草措施及时进行补植、更新、抚育，使其水土保持功能不断增强，发挥长期、稳定的保持水土、改善生态环境的作用；

（3）做好项目区内的水土保持措施的管理与养护。尤其在汛期，加强临河浆砌石挡墙的管理工作，及时对拦挡及排水设施进行检查，对损坏的设施及时进行修缮，防止水土流失；

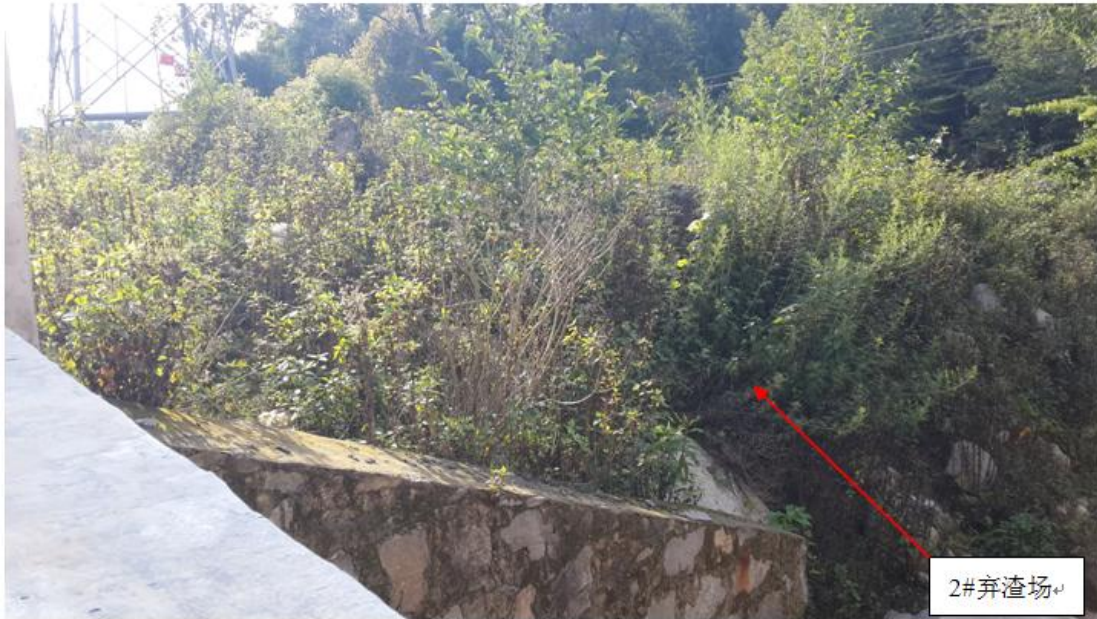
2#弃渣场恢复情况
