# 建设项目竣工环境保护验收 调查报告

项目名称：盈江县勐乃河二级水电站

编制单位：云南绿色环境科技开发有限公司

二〇一六年十二月

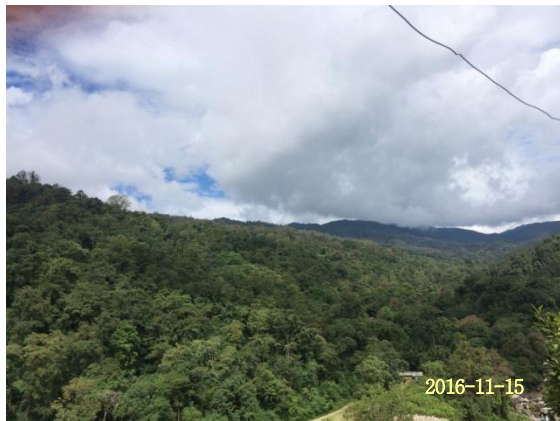
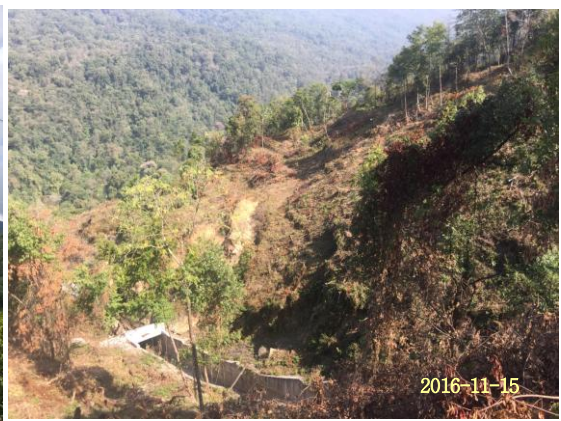
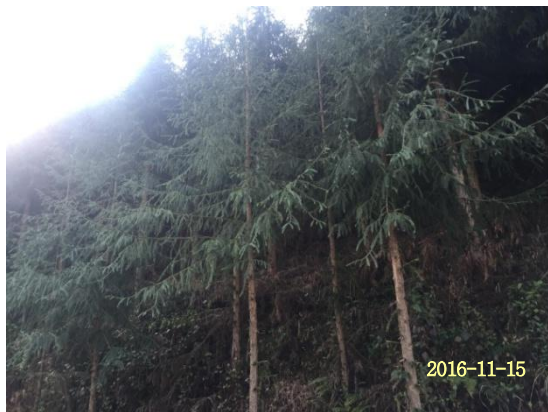
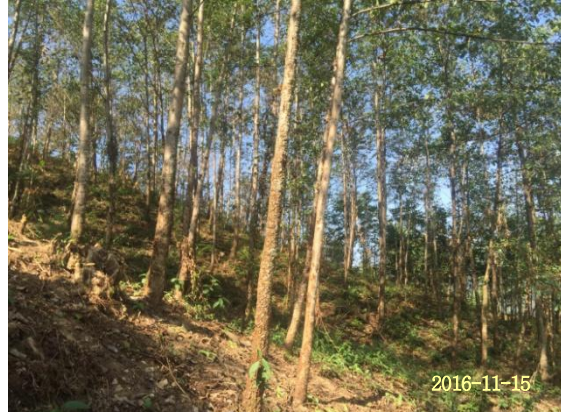
图 5.1-1 项目评价区植被类型状况

项目评价高程在 1400~1660m，根据植被分布规律，区内的地带性原生植被类型为以壳斗科石栎属植物为主的季风常绿阔叶林，根据项目周边植被推测该区的季风常绿阔叶林应是短刺栲林，但该类型已遭受较大破坏，主要在河对岸铜壁关自然保护区内分布。受人为干扰等历史原因，评价区目前面积最大的植被类型是人工用材林，主要为自 2007 年集体林权制度改革以来，昔马镇老百姓种植的用材林，主要树种为旱冬瓜、杉木、西南桦和柳杉，目前以中幼林为主，尚未达到采伐阶段，评价区目前未见耕地，也未见典型的灌丛等植被类型。

与环评报告中有变化的地方是，在泄洪道附近有小片的季风常绿阔叶林被附近村民砍伐，可能用于栽种旱冬瓜等人工树种，与本项目无关。项目区植被类型分布现状图见附图 6。

勐乃河对岸保护区内的季风常绿阔叶林

泄洪道旁被村民砍伐林木后的荒地

首部施工场地西南侧人工柳杉林

前池南侧山坡旱冬瓜林

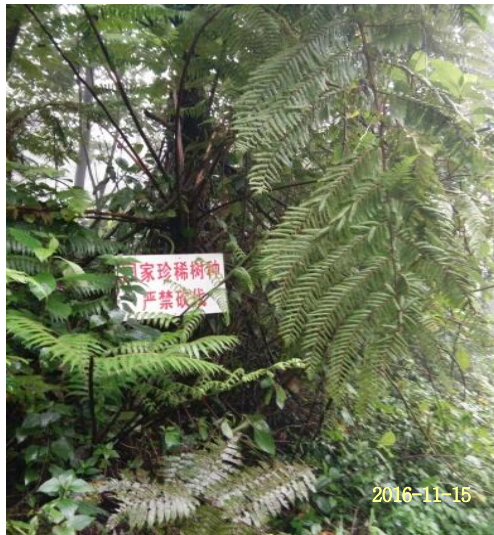
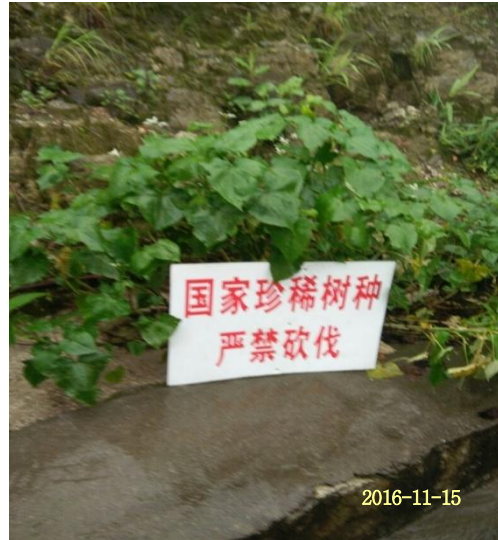
图 5.1-2 保护植物挂牌保护

经与建设单位咨询，建设过程中项目占地区内未发现上述保护植物分布，因环评报告中所列的保护植物未记录经纬度坐标等信息，难以一一核实，现场勘查中，在工程区（前池、厂房）周边分布有中华桫欏，在去办公区下方上坡有小片金荞麦，建设单位已对上述可见的保护植物进行挂牌保护。

中华桫欏

金荞麦

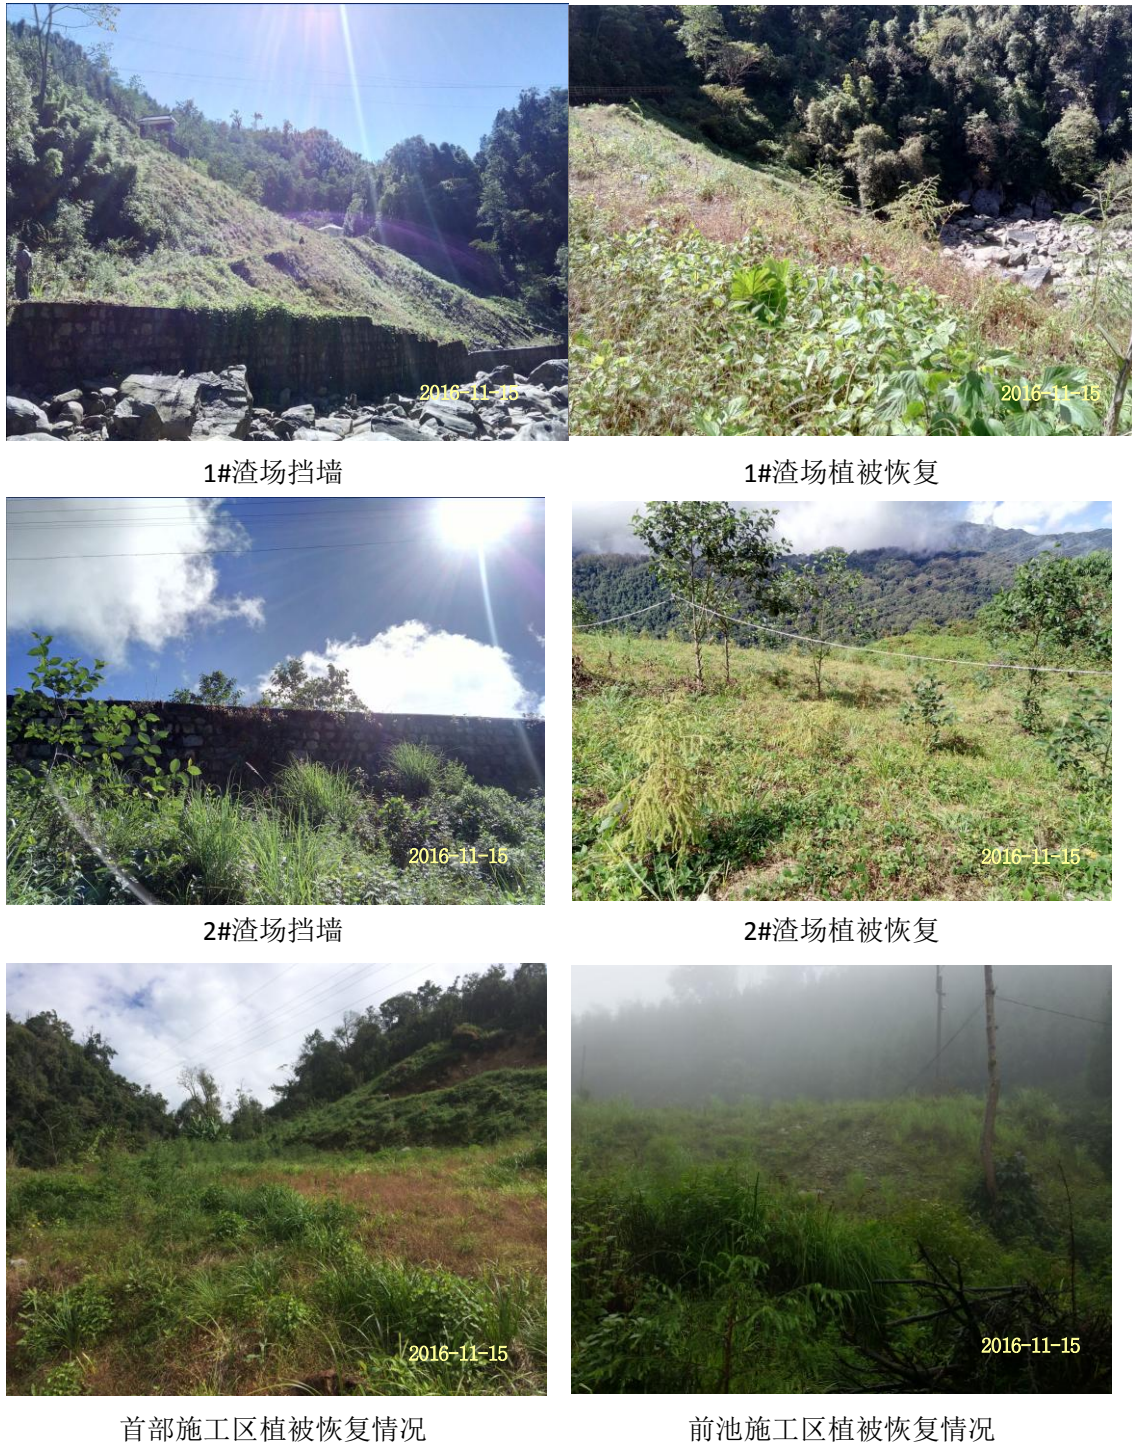
图 5.1-3 临时占地区植被恢复情况

人工植被：本项目工程占用的人工植被主要是造林 1~5 年的旱冬瓜幼林，占地面积约 1.37hm<sup>2</sup>，其中永久占用 0.42hm<sup>2</sup>，主要是由前池工程区和压力管道工程区占用，这部份人工旱冬瓜林随占用而损失。临时占用的旱冬瓜林约 0.95hm<sup>2</sup>，主要是由 2 个弃渣场、临时施工公路和砂料场等占用，工程结束后已通过补种旱冬瓜而得到恢复。

(3) 防治目标完成情况:工程的扰动土地整治率达到 97%,水土流失总治理度达到 95%,拦渣率达 99%,土壤流失控制比达到 1.0,林草植被恢复率为 95%,林草覆盖率为 29%。

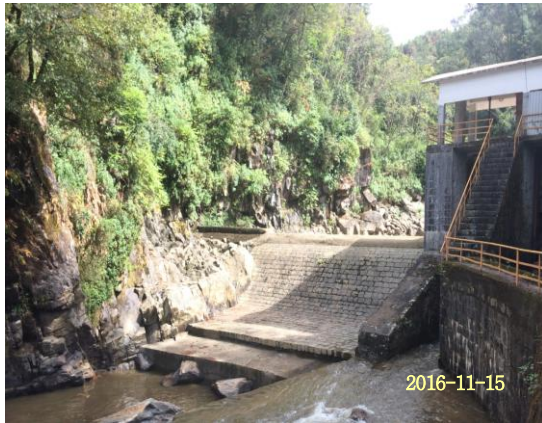
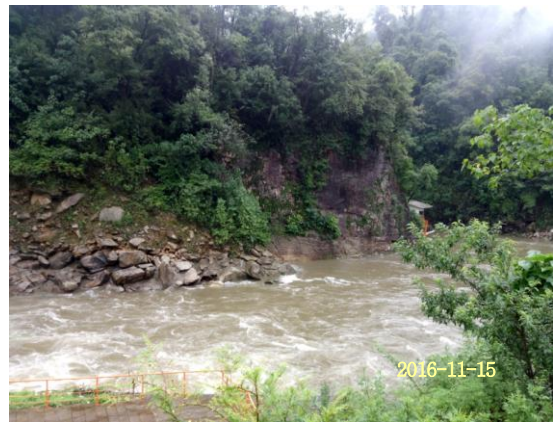
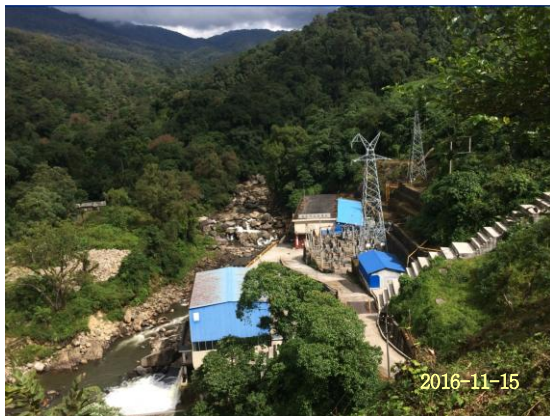
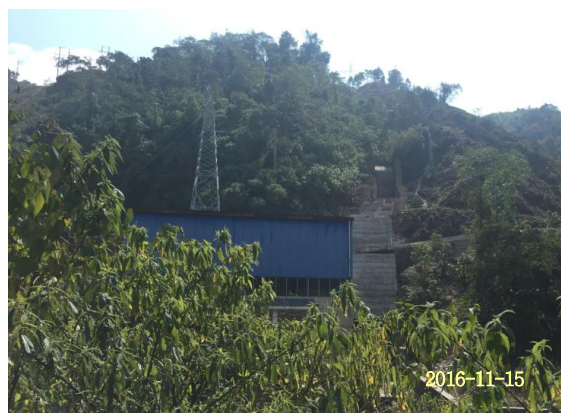
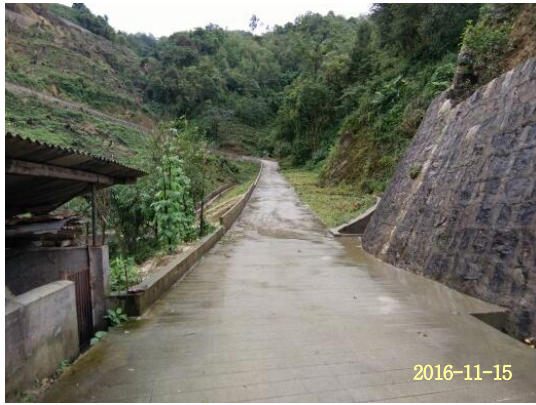
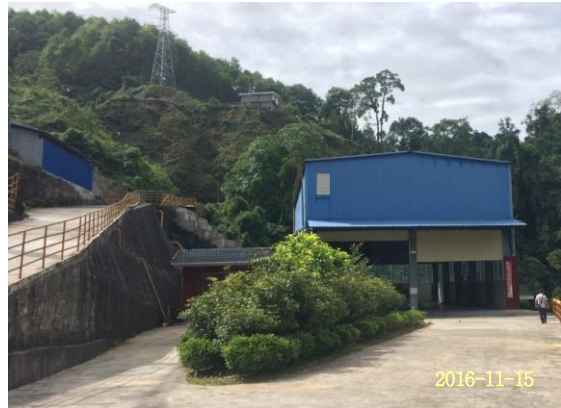
图 5.1-4 运营期植被和绿化现状

本项目为径流引水式开发，库区无调节能力，坝前基本保持原有河道面貌。根据现场调查，坝前未形成新的边界植被边缘。项目引水采用隧洞方式，压力钢管采用地埋式，根据现场调查，引水隧洞和压力钢管上方植被未受到破坏，生长状况良好。建设单位对厂区非硬化地表进行了人工绿化，对项目永久占地造成的植被损失有一定弥补。

河岸植被

减水河段植被

厂区及周边植被

压力钢管上方地表植被

进厂道路绿化

厂区绿化

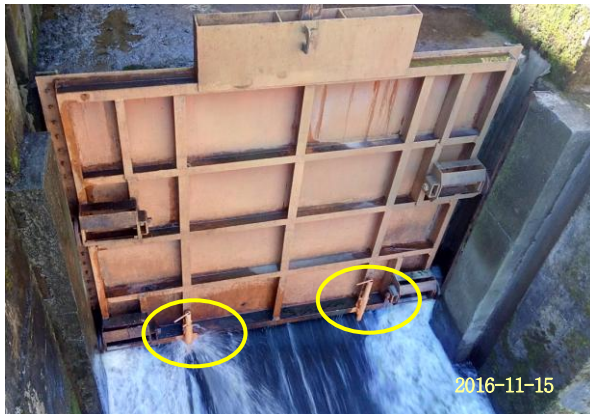
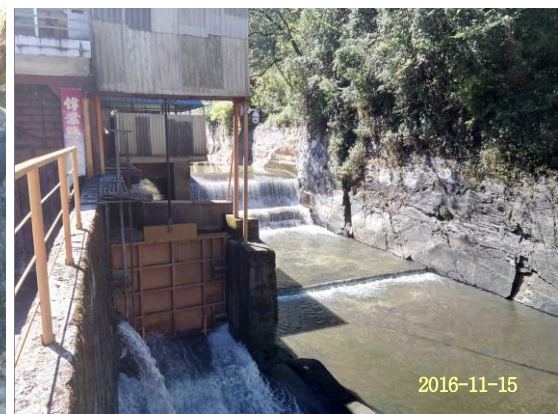
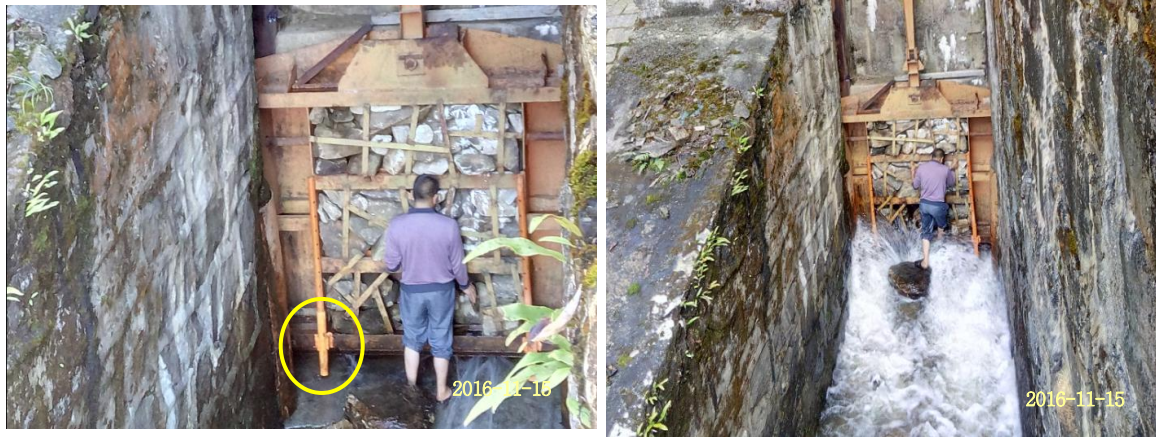
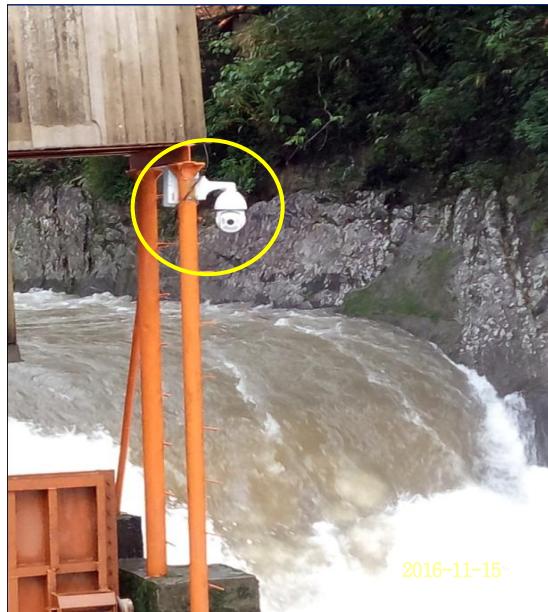
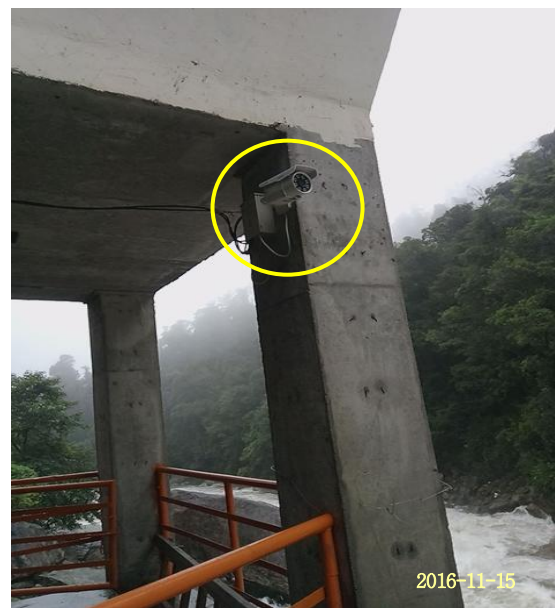
图 5.1-5 生态放流措施及监控

引水式电站运营期对鱼类产生的影响主要为水流减少,影响鱼类生存。为减小电站引水对鱼类造成的不利影响,建设单位在老一级站尾水渠和老二级站冲沙闸设下垫面进行生态放流,并且设置监控头监控两个生态放流口及相应减水河段的情况,将放流信息同步共享至盈江县水利局和盈江县环保局,确保满足下泄 $1.44\text{m}^3/\text{s}$ 和 $1.55\text{m}^3/\text{s}$ 生态流量的要求,根据现场调查,评价河段未出现断流情况,基本保证受影响河段鱼类的正常生存。

老一级站尾水闸设下垫面进行放流

老一级站尾水闸生态放流情况

老二级站冲沙闸设下垫面进行放流

老二级站冲沙闸生态放流情况

老一级站尾水渠生态放流监控

老二级站冲沙闸生态放流监控

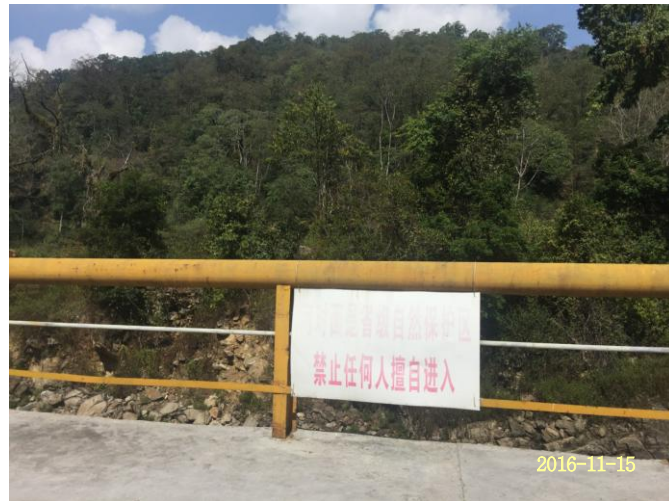
图 5.1-6 禁止进入保护区的警示牌

环评阶段综合考虑减水河段生态用水需求，要求本项目设置生态放流措施，建设单位已按照规定下放相应流量，引水发电未造成河岸植被枯萎或死亡。试运营期监测结果表明厂界噪声未达 GB3096-2008《声环境质量标准》1类区标准，可能对河对岸保护区内的野生动物造成一定干扰，在运营初期这些警觉的野生动物将迁至远离厂房的区域生存，待逐渐适应噪声干扰后仍会在厂房附近活动，实际的影响不大。运营期间建设单位仍然十分重视环保教育工作，在河岸设置警示牌禁止职工进入保护区，最大限度的减少对保护区的人为干扰。

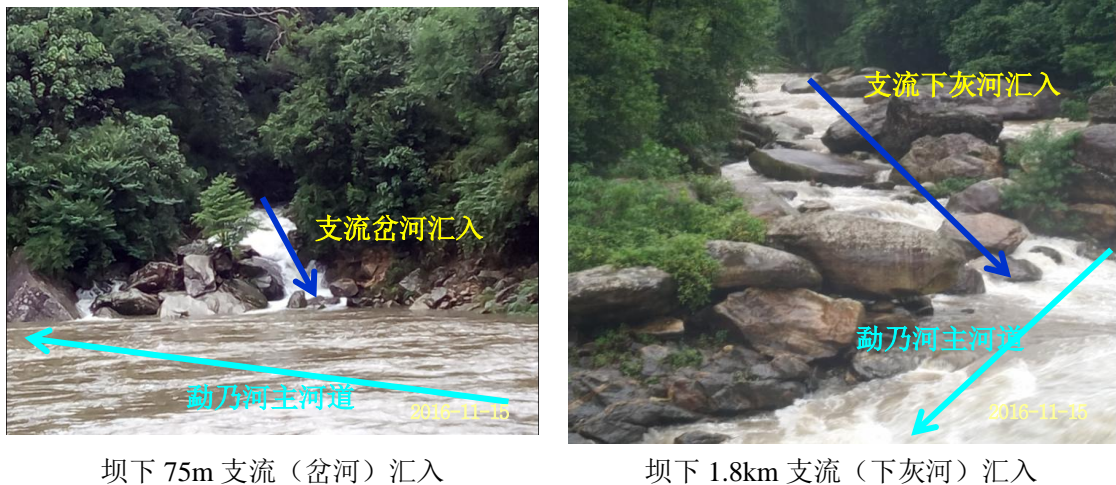
图 5.2-1 减水河段支流汇入情况

根据现场调查，除下泄生态流量外，本项目坝址下游 75m 处有一条支流岔河（多年平均流量  $1.13\text{m}^3$ ）汇入勐乃河，本项目坝址与老二级溢流坝站区间河段减水情况可以得到缓解；老二级坝址至厂房河段 1.7km 处有一条支流下灰河（多

年平均流量  $4.1\text{m}^3/\text{s}$ ) 汇入, 现场调查阶段本项目减水河段未出现脱水现象。

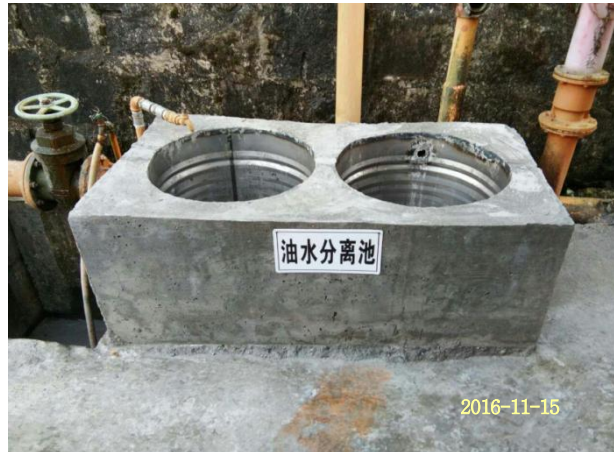
图 5.2-2 油水分离池

根据核实, 本项目运行期间机械检修频率为每年一次, 虽然电站机械检修时不进行水冲洗, 无直接机修废水产生, 但仍存在少量 (约  $0.5\text{m}^3/\text{a}$ ) 含油洗手废水产生, 为最大限度的减少机修废水对环境的影响, 建设单位在厂区内修建了 1 个容积为  $1\text{m}^3$  的隔油池, 上层浮油收集后与废机油一起送至有资质的单位处置, 下层清液经化粪池处理后回用于绿化和菜地浇灌, 不外排。

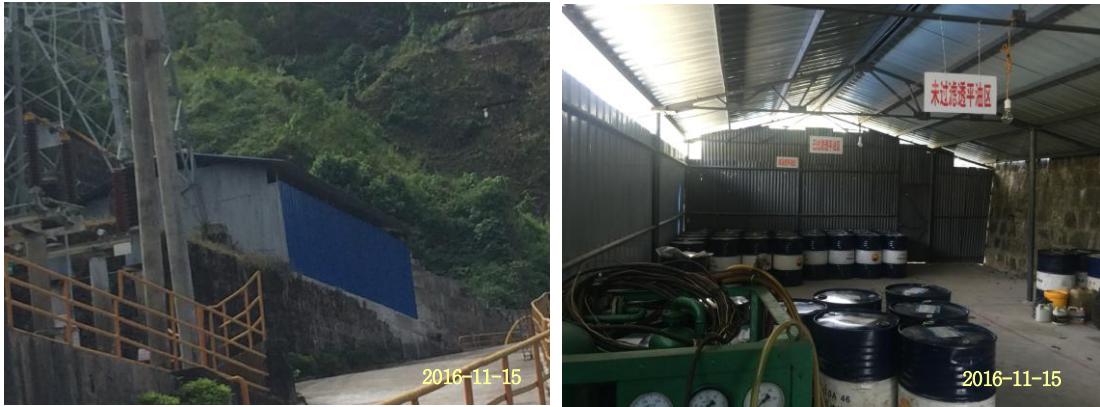
图 5.5-1 危废暂存间

收利用、资源再生的目的，回收过程中有少量滤渣产生。参照《国家危险废物名录》，废机油、废透平油、透平油渣均属于危险废物。

建设单位在升压站旁设置专门的危废暂存间，上述危险废物暂存，并委托云南新昊环保科技有限公司定期清运处置，委托协议和处置单位危险废物经营许可证见附件 16。

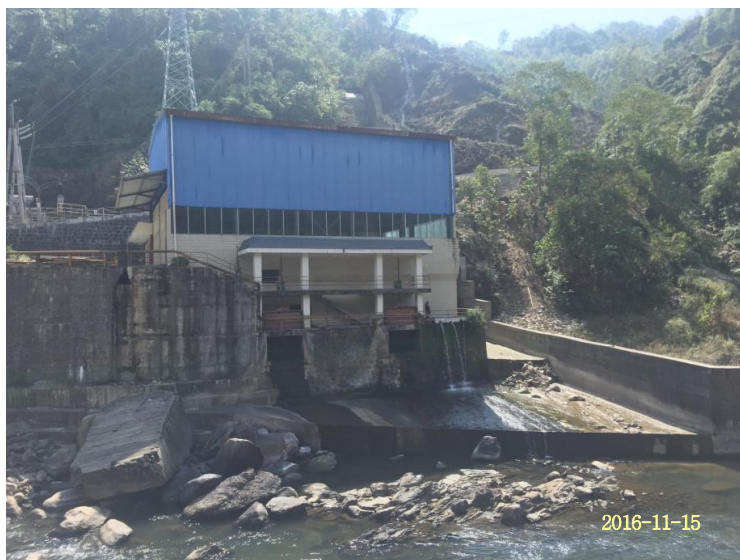
图 5.6-1 电站尾水溢流堰和护坡挡墙

项目曾做过“地质灾害危险评估”，经本次调查核实，建设单位在建设勐乃河二级电站过程中已经落实了原地灾报告提出防治措施，同时项目在电站尾水口设置了尾水溢流堰和护坡挡墙，满足环评批复第七条“电站厂房为水口下必须设置挡水设施，避免尾水冲刷造成地质灾害和泥石流隐患”的要求，详见图 5.6-1。
