建设项目竣工环境保护验收 调查报告书

项目名称：云南省德宏州盈江县勐乃河
一级水电站技术改造工程
委托单位：盈江县盈昔硅电有限公司

德宏州环境监测站

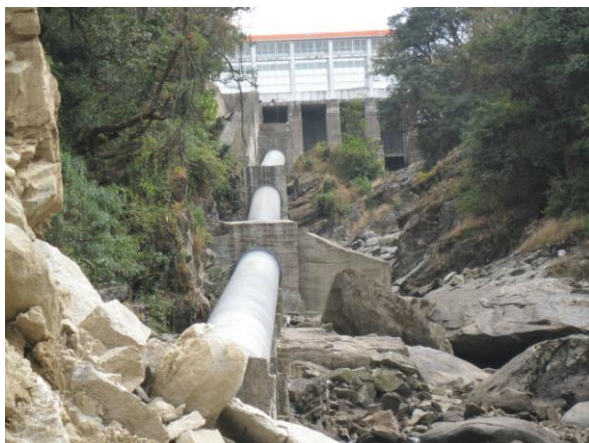
图 5-1 二期压力管道正面

本项目一期工程按照环评批复要求落实各项环保措施。二期主体工程为新建 235 米的压力管道和厂房。二期压力管道延挡水坝至一期厂房的减水河段布置，主要利用一期水利工程支砌体和河床石基结合修砌而成，压力管道管径小、管线短，未占用林地（见图 5-1、图 5-2）。所用土石料就地取材，开挖土方 400 立方米，大部分开挖方回填，仅产生 100 立方米弃渣运到弃渣厂堆存；二期新建厂房与一期厂房相隔近 50 米，布置在河岸，由于采用立式混流式水轮机组，占地较少，仅 140.98 平方米。厂房基础开挖产生土石方 900 立方米，回填 500 立方米，其余 400 方弃渣至弃渣厂堆存。因二期压力管道和厂房均布置在一期设计的占地范围内，未产生新的土地使用问题，且土扰扰动小，弃渣量不大，业主方在二期工程实施过程中对产生的弃渣进行了及时的清理，对边坡进行了支砌挡护，对产生扰动的地面进行了硬化，同时辅以植物恢复效果较好，基本未产生新的环境影响。

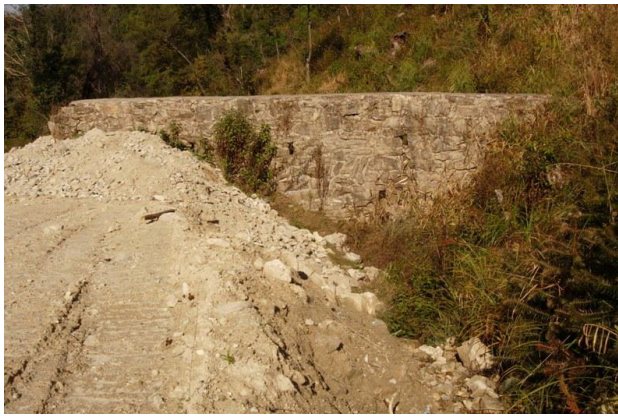
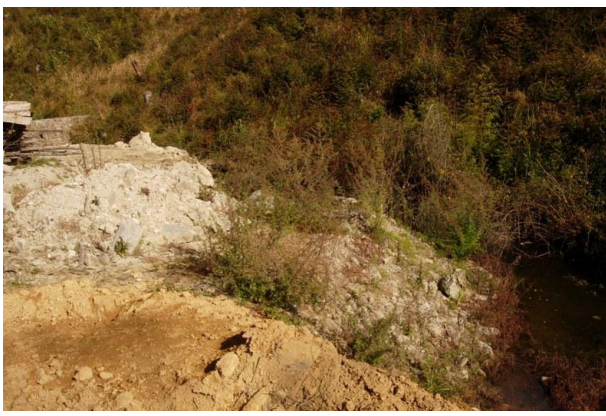
渣场位置	渠道右方约 100m 的沟坡。
环评中工程措施描述	设置挡渣墙严格控制堆渣程序，确定合理的边坡坡角设置畅通的排水体系。
调查情况	弃渣场设置两座浆砌石挡渣墙。第一座设置在渣场尾部，第二座设置在渣场中部。

<p style="text-align: center;">图 6-1 渣场 1 图 6-2 渣场 2</p>	
环评中植物措施描述	根据施工区自然条件和当地有关部门的营林经验，并结合存弃渣场的立地条件，选用旱冬瓜、西南桦等树种营造水土保持林。
调查情况	主要以自然恢复的灌木、草丛为主

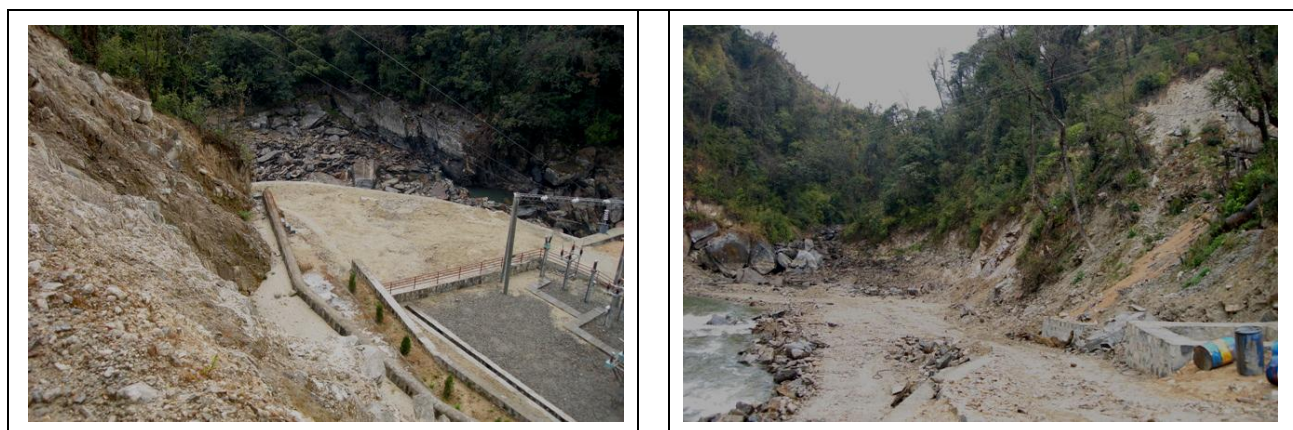
图 6-3 升压站及护坡近景		图 6-4 清理后的施工迹地	
位置	本工程施工场位于河流右岸，施工区生活区与生产区布置较近		
环评描述工程措施	在生产生活区等施工场地周围采取浆砌石挡墙护坡、截水沟截水等措施进行处理。施工结束后，采取土地整治措施和植物措施进行防治。		
调查情况	砂石料加工及混凝土系统、生产区、生活区等临时房屋建筑等工程设计中已包含了周边排水，开挖边坡锚固等具有水土保持功能的工程措施，这些工程措施满足本区的水土保持要求。		
环评植被恢复措施描述	临时工程占地，待电站工程完工后，进行植树、树间种草，恢复植被。		
调查情况	大部分临时建筑已拆除，目前施工迹地以自然恢复为主。

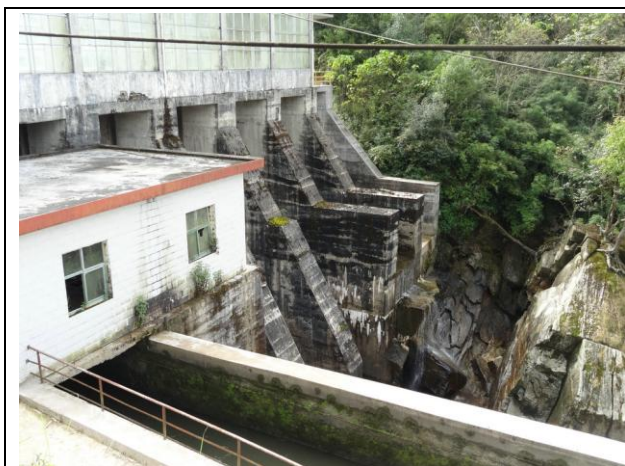
图 6-7 拦水坝

位置	首部
环评描述的工程及植物措施	工程设计已经考虑了边坡的水土保持防护措施，坝区枢纽区水土流失防治主要以植物措施为主。水土流失防治的主要对象在建筑物开挖线以外的保护范围内种植树木，用于稳定边坡，减少水土流失对工程造成的危害，美化建筑物的周边环境。
调查情况	首部的取水闸已设置了拦截杂物的格栅。目前拦水坝周边的植被，以自然恢复为主。

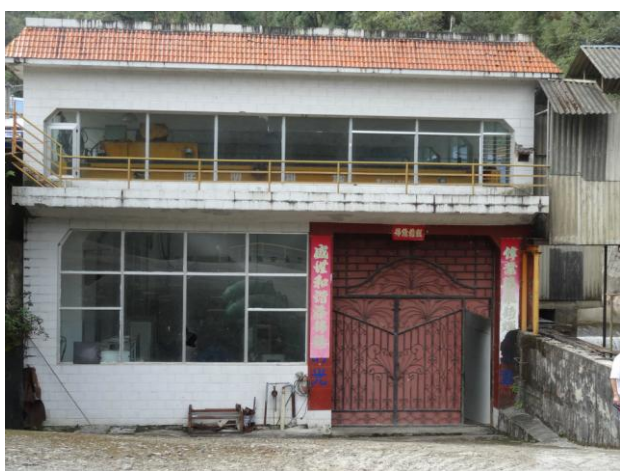
图 6-9 一期厂房

位置	生产厂区及生活区
调查情况	生产厂区与生活区相邻，成台阶状布置。在生产区与生活区的分界边坡均设置了挡墙，并进行了场区和道路的硬化。对部分场地进行了人工绿化，种植有当地乡土树种，厂区生态恢复以自然恢复为主。

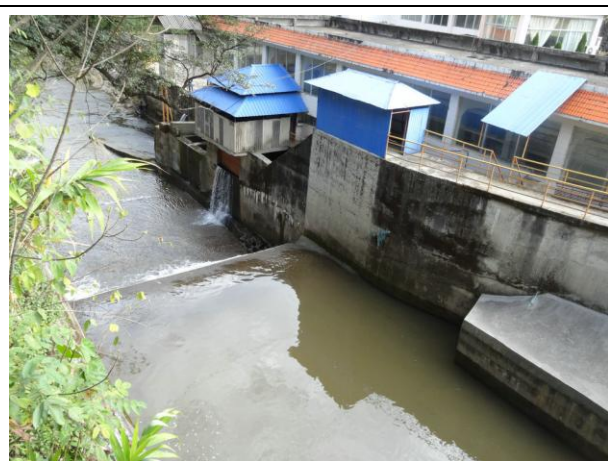
图 7-1 勐乃河水质现状

该区为暴雨区，降水多，雨量大，持续时间长，地表水排泄迅速。河水、潜水为重碳酸钾钠水，属碳酸性水，对混凝土有分解型侵蚀，区内地下水补给主要受大气降水补给，其次受侧向基岩裂隙水补给，基岩裂隙水水量小，排泄一般呈散流状向下游河床排泄，泉眼很少，主要分布于山脚近河床部位。根据环评报告书《云南省地表水水环境功能区划（复审）》，该河段地表水规划为Ⅲ类。据德宏州环境监测站 2006 年 10 月 17 日、18 日、19 日三天的监测。勐乃河一级水电站拦河坝前、电站厂房下 200 米处两断面现状水质均满足 GB3838-2002《地表水环境质量标准》Ⅲ类水质标准。（见表 4-5）。

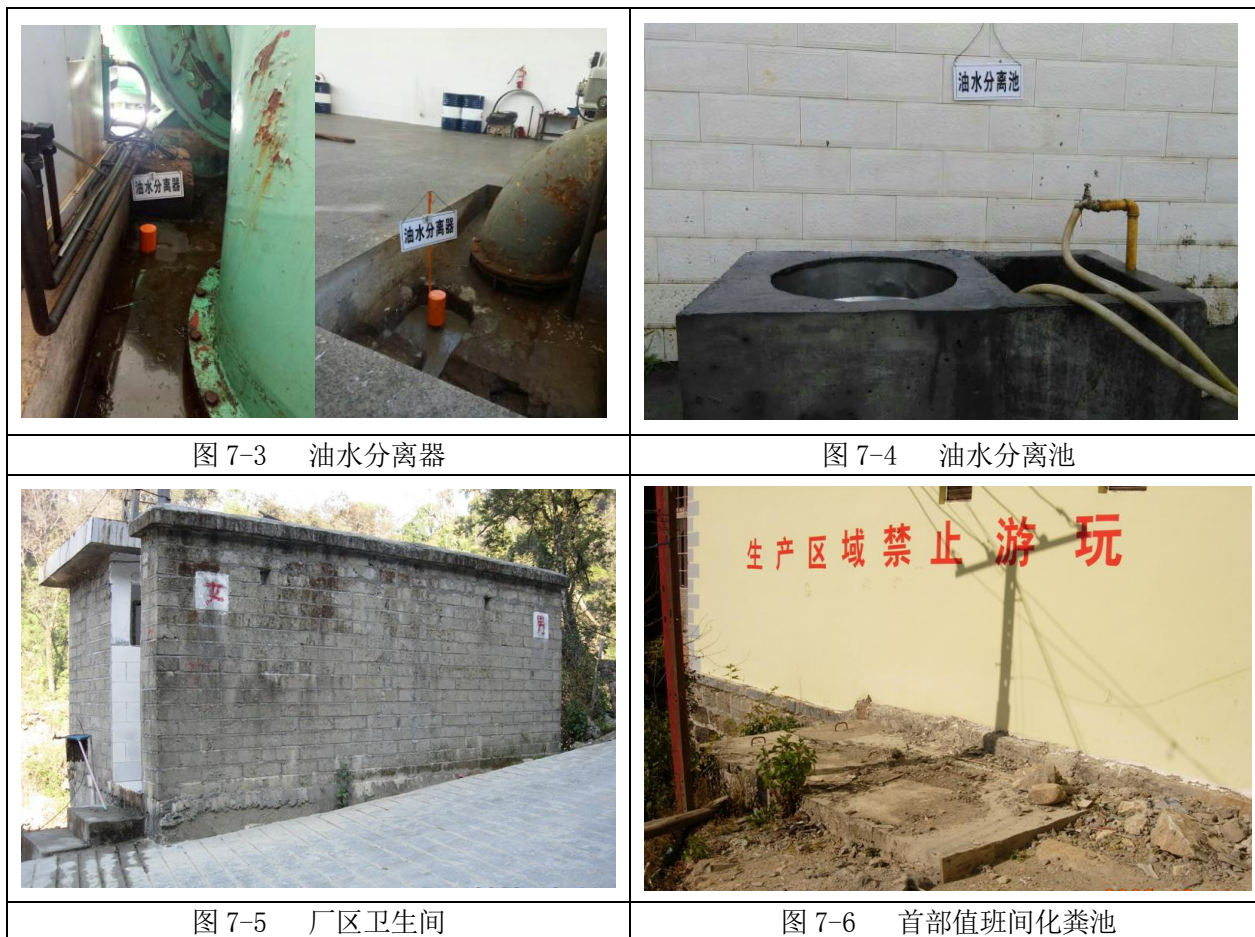
图 7-3 油水分离器

图 7-4 油水分离池

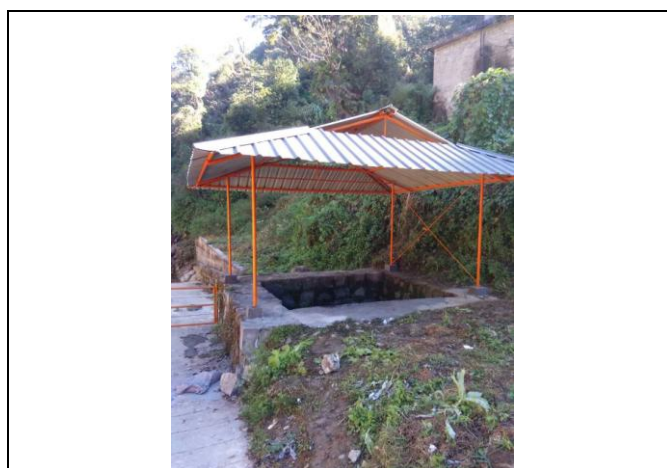
图 8-1 厂区垃圾堆放点

经现场调查，电站厂区办公、宿舍、厂房、食堂内均设有垃圾桶，生活垃圾定时清理、分类和送垃圾池堆放。对送入垃圾池堆存的不可利用垃圾，堆存一定量后进行焚烧。食堂内设置泔水桶，收集桶的泔水由当地农民用于喂猪。

由于电站生产、生活设施紧靠勐乃河，为保证勐乃河水体的水质和电站河段的生态环境不受影响，电站仍须加强对固体废物的管理。
