竣工环境保护验收监测表

项目名称：2015年中国联通云南省德宏傣族景颇族自治州 LTE
FDD 无线网新建工程及 WCDMA 无线网络新建工程

建设单位：中国联合网络通信有限公司云南省分公司

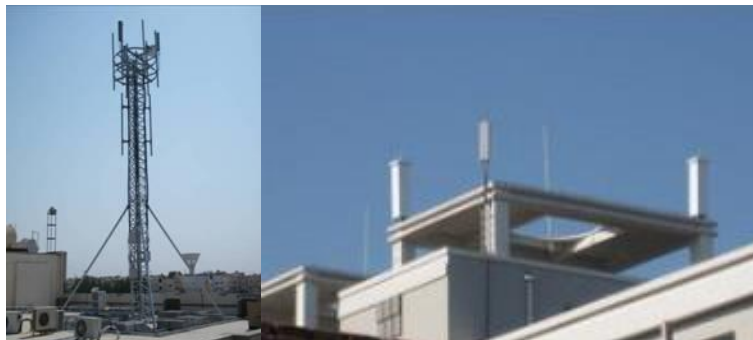
图 1 屋顶塔架设方式的基站

本次验收将天线架设方式归纳为屋顶抱杆（抱杆、增高架抱杆）和落地塔（角钢塔、灯管塔、H 杆）两种架设方式。各类型天线架设方式照片如图 1~3 所示。本项目基站不同天线架设方式情况如表 4-5 所示。
