竣工环境保护验收监测报告表

项目名称：中国联合网络通信有限公司云南省分公司德宏州
2013年 WCDMA 无线网络扩容工程基站建设项目

建设单位：中国联合网络通信有限公司德宏州分公司

二〇一六年十二月

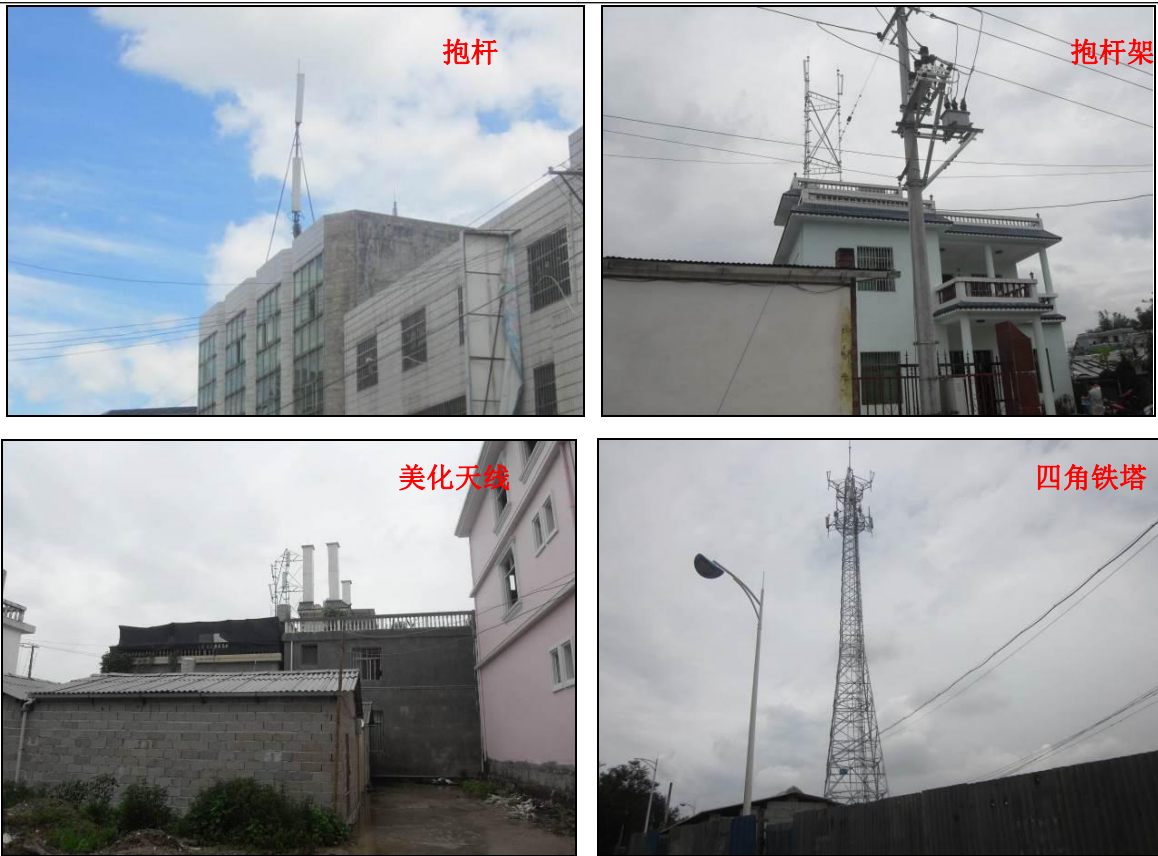
图 4-3 基站天线架设方式实例

本项目基站全部为定向站，天线增益为 17、18dBi。本项目基站选用的天线厂家主要为摩比、京信。本工程基站天线采取不同的架设方式，主要有抱杆、抱杆架、美化天线、铁塔四种架设方式。架设方式详见图 4-3 及表 4-5。

架设方式	基站数量 (个)	所占比例 (%)
抱杆	37	27.0
抱杆架	14	10.1
美化天线	4	2.9
铁塔	82	60.0
合计	137	100.0

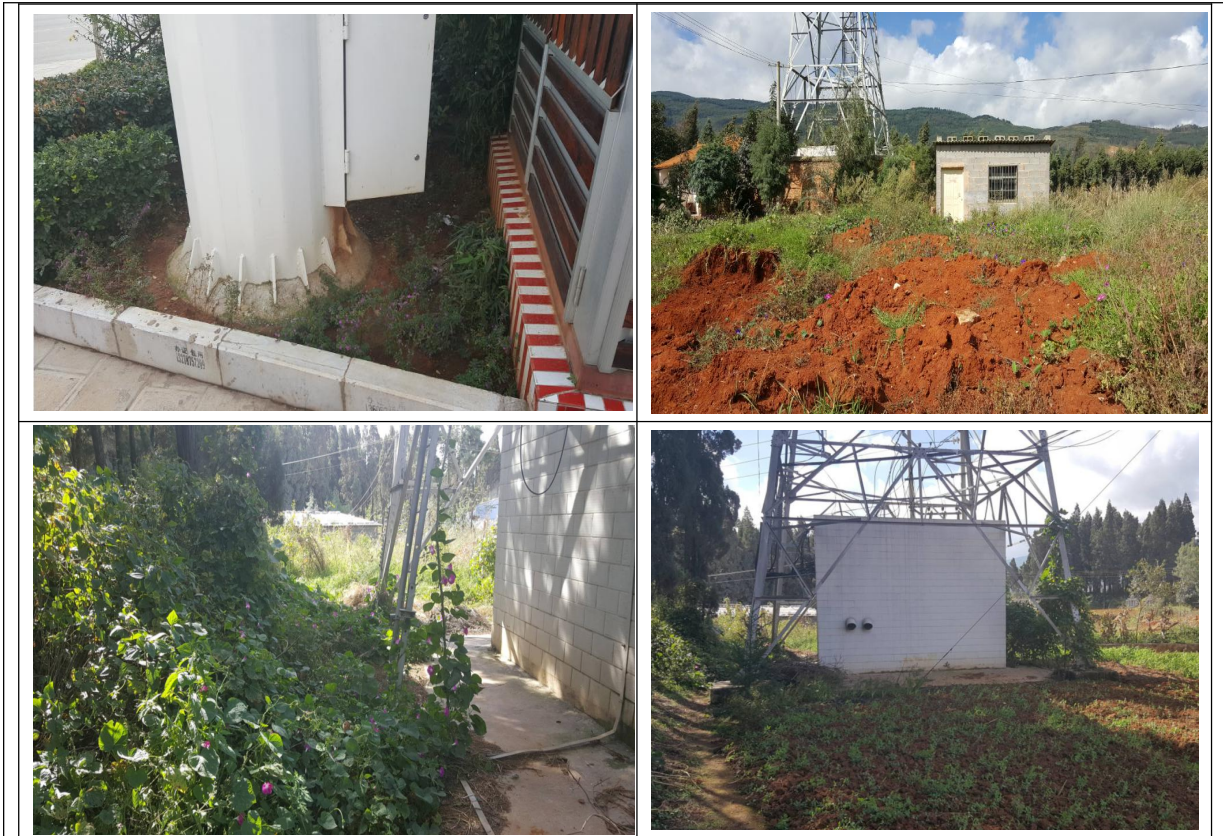
图 8-1 塔基处生态环境恢复情况

本项目施工对生态环境的影响是小范围和短暂的。随着项目建设的结束，通过恢复植被等措施，本项目对环境的影响逐渐减弱，区域生态环境亦逐渐得到恢复。据现场调查结果表明，其临时占地在施工结束后，已经全部进行了生态恢复。塔基周围植被和耕种恢复完好，周围无弃土弃渣堆放。

基站塔基处生态恢复情况见图 8-1。

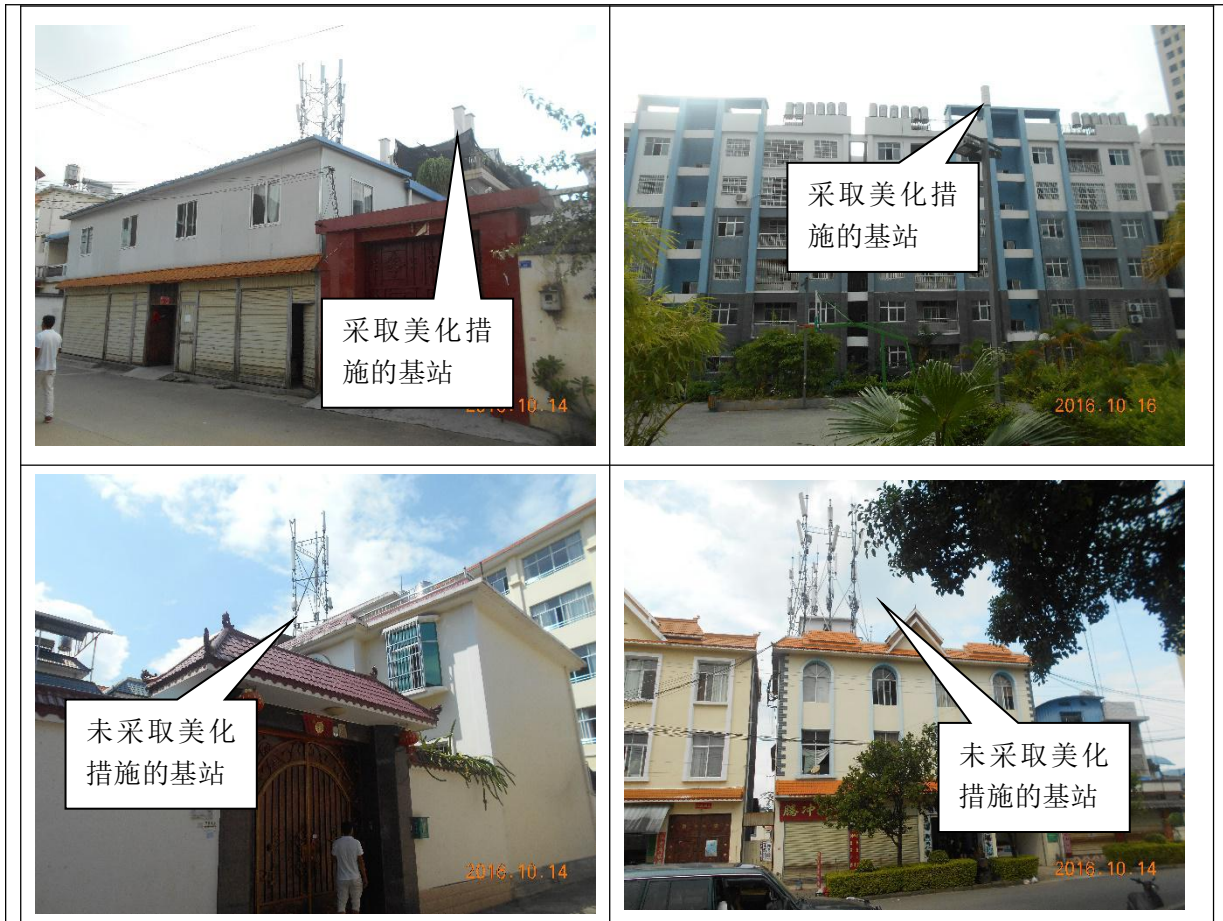
图 8-3 楼顶塔类型基站对景观的环境影响

处于城市和乡镇的基站，该类基站主要为楼顶塔，该类塔型充分利用了现有建筑物的高度，建于建筑物的楼顶，其景观影响主要为对城市景观的影响。楼顶塔类型基站外观并不十分高大，但由于其建于建筑物的顶端，造型突兀，通常和周围环境并不十分协调，其景观阈值也相对较高。本项目楼顶塔多采用抱杆、抱杆架的架设方式。采用装饰天线的基站数目有 4 个，数量较少，能够对景观起到一定的改善作用。
