# 建设项目竣工环境保护验收 调查报告书

项目名称：德宏州盈江县高河一级水电站项目

编制单位：德宏州闻道环境工程评估中心

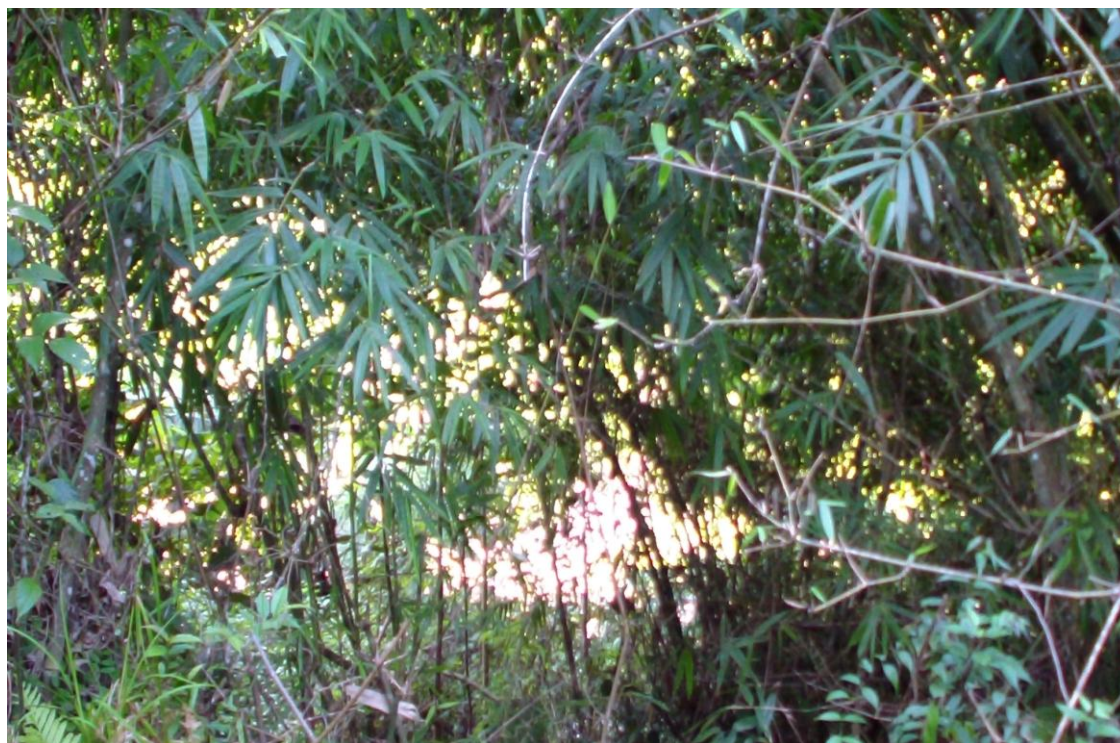
3#弃渣场现状

3#弃渣场：布置于拉叭罗河岸滩，主要堆放隧洞的部分弃土石渣。

渣场位置	布置于拉叭罗河岸滩
环评中工程措施描述	弃渣场设纵横排水沟，断面 $0.7 \times 0.4$ ，共计排水沟长度 95m，支砌浆砌石 $28.1\text{m}^3$ 。
环评中植物措施描述	在堆渣结束后对弃渣场进行整治，清楚场地内的杂物，并进行分块平整，保留一定的排水坡度。在土地整治的基础上，考虑当地经济林木及水土保持用材等林木种植状况，乔灌结合，灌木营造速生水保林为主，灌草采取自然恢复，恢复植被，改善生态环境。
调查情况	经调查及询问业主，拉叭罗河引水隧洞，施工一段时间后发现，造价成本过高，拉叭罗河利用价值较小，故停止拉叭罗河引水隧洞施工，但弃渣场依然存在。目前弃渣场稳定，施工结束后对渣场进行平整，目前以自然植被恢复为主，兼人工种植恢复，生长较好。水保设施已通过水利部门验收。

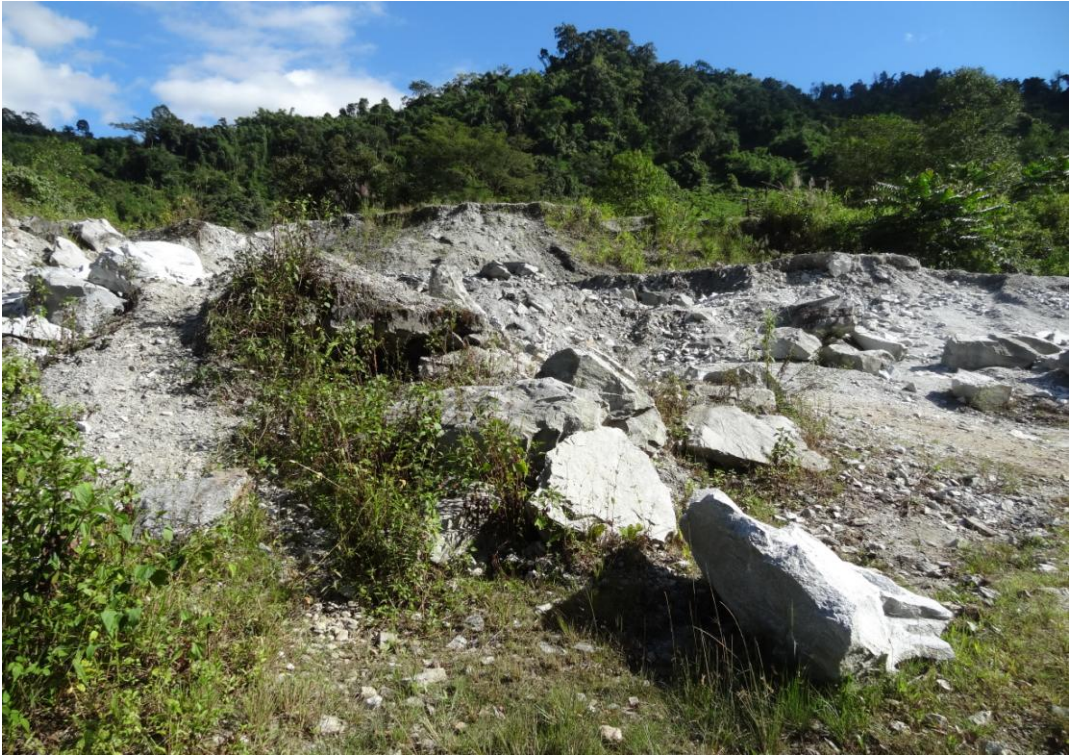
4#弃渣场现状

4#弃渣场：布置于纳菁河左岸凹岸处，主要堆放隧洞部分施工支洞弃土石渣。

渣场位置	布置于纳菁河左岸凹岸处。
环评中工程措施描述	弃渣场设纵横排水沟，断面 $0.7 \times 0.4$ ，共计排水沟长度 120m，支砌浆砌石 $35.5\text{m}^3$ 。
环评中植物措施描述	在堆渣结束后对弃渣场进行整治，清楚场地内的杂物，并进行分块平整，保留一定的排水坡度。在土地整治的基础上，考虑当地经济林木及水土保持用材等林木种植状况，乔灌结合，灌木营造速生水保林为主，采取自然恢复植被，改善生态环境。
调查情况	经实地调查及咨询业主，弃渣场未设置挡墙及排水沟，是因为浪速村要求留给村民使用。目前没有发现水土流失情况，植被一般。要求村民使用完后对弃渣场进行植被恢复。

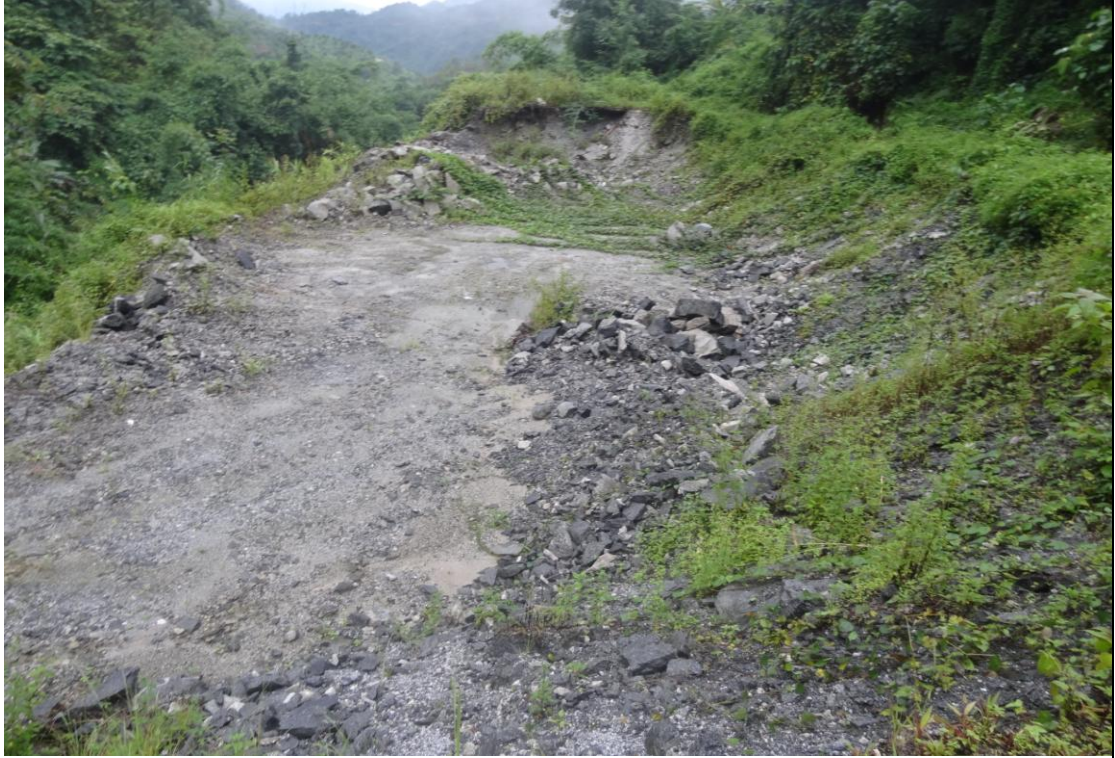
5#弃渣场现状

5#弃渣场：布置于浪速河斜洞顶端缓坡地带，主要堆放斜洞及主隧洞下侧的部分弃土石渣。

渣场位置	布置于浪速河斜洞下缓坡地带。
环评中工程措施描述	设纵横排水沟，断面 $0.7 \times 0.4$ ，共计排水沟长度 210m，支砌浆砌石 $62.2\text{m}^3$ 。
环评中植物措施描述	在堆渣结束后对弃渣场进行整治，清楚场地内的杂物，并进行分块平整，保留一定的排水坡度。在土地整治的基础上，考虑当地经济林木及水土保持用材等林木种植状况，乔灌结合，灌木营造速生水保林为主，灌草采取自然恢复，恢复植被，改善生态环境。
调查情况	经实地调查及咨询业主，弃渣场未设置挡墙及排水沟，是因为浪速村要求留给村民使用。目前没有发现水土流失情况，植被一般。要求村民使用完后对弃渣场进行植被恢复。

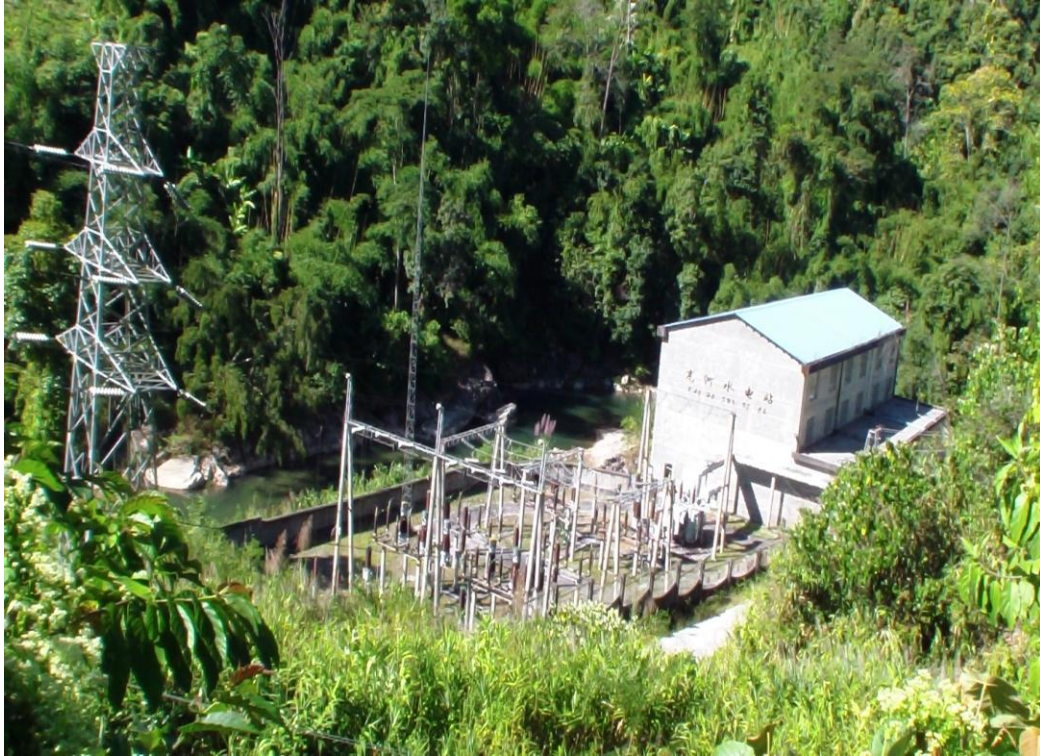
6#弃渣场现状

6#弃渣场：布置于厂房及开关站旁，主要堆放厂房、开关站及隧洞的部分弃土石渣。经实地调查没有弃渣剩余情况，全部用于填筑厂房、升压站及生活区地基。

渣场位置	布置于厂房及开关站旁。
环评中工程措施描述	设纵横排水沟，断面 $0.7 \times 0.4$ ，共计排水沟长度 180m，支砌浆砌石 $53.3\text{m}^3$ 。
环评中植物措施描述	在堆渣结束后对弃渣场进行整治，清除场地内的杂物，并进行分块平整，保留一定的排水坡度。在土地整治的基础上，考虑当地经济林木及水土保持用材等林木种植状况，乔灌结合，灌木营造速生水保林为主，灌草采取自然恢复，恢复植被，改善生态环境。
调查情况	经实地调查弃渣全部用于填筑厂房、升压站及生活区地基，没有弃渣剩余情况，目前以自然植被恢复为主，生长较好。

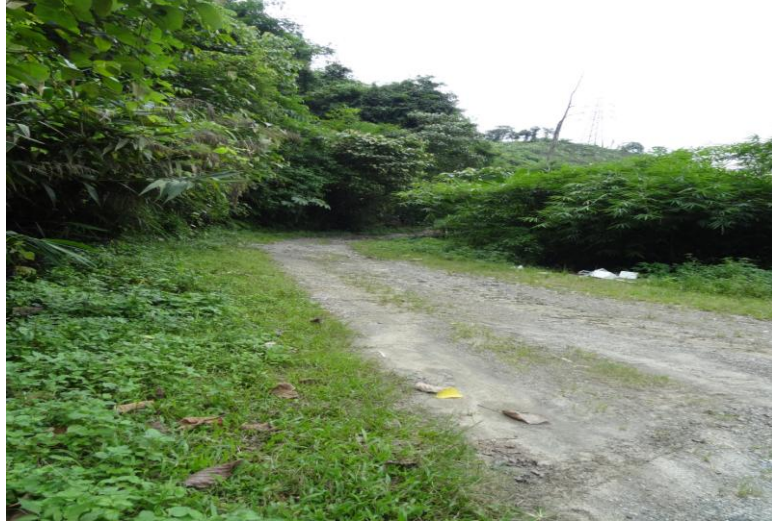
施工道路

位置	施工临时场地：沿公路依山而建，布置在平缓坡地上。施工道路：沿用了原有的土路，施工结束后当地村民仍在使用。
环评中工程措施、植被恢复措施描述	待电站工程完工后，应实时恢复植被，渣场植被恢复可选择林—草模式，以达到植被尽快覆盖的目的，选择树种以乡土树种中侧根系发达的阔叶树种为宜。 施工结束时，拆除各种临时建筑、清理杂物，平整场地，同时完善场地四周的排水设施，然后再进行植树、树间种草，恢复植被。根据各施工场（厂）地条件和水土保持要求，树种选择及相应的植物措施，
调查情况	高河一级水电站规模较小，临时施工建筑较少，目前已拆除各种临时建筑（厂区旁施工结束后未拆除，现存放废弃物。），清理杂物，平整土地，经过近几年的自然植被恢复，基本看不出施工痕迹。

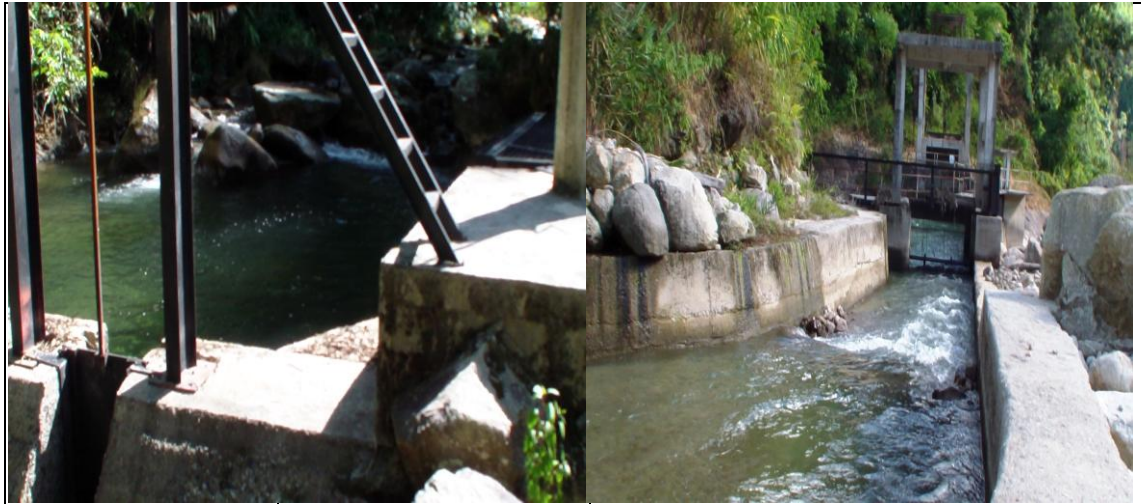
纳菁河拦河坝		高一进水口
位置	纳菁河上的拦河坝。	
环评中工程和植物措施的描述	位于纳菁河上，为浆砌石坝顶溢流重力坝。	
调查情况	<p>拦河坝位置未发生变化，为砌石重力坝，拦河坝总体设计与原设计无变化。</p> <p>拦河坝设有冲沙闸，生态流量通过冲沙闸下放，确保下游减水河段不断流。目前拦河坝周边的植被，以自然恢复为主，灌木和草本植物长势良好。</p>

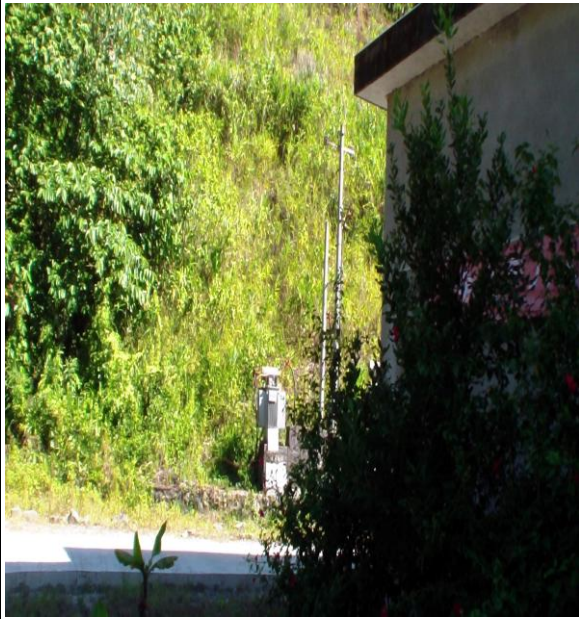
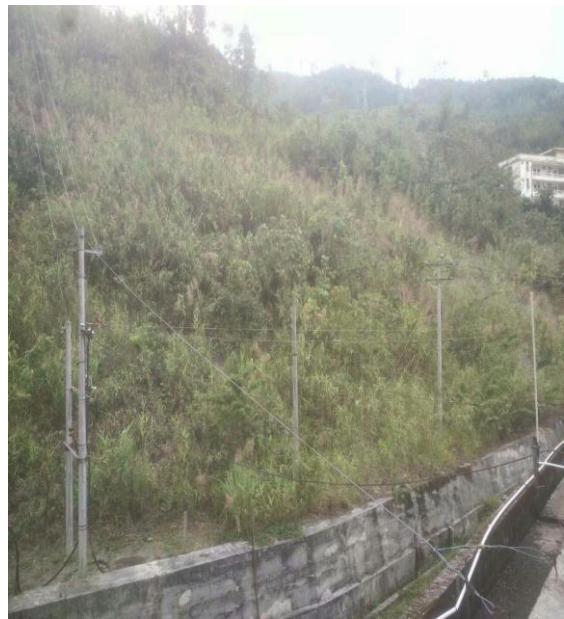
压力管道旁的植被基本恢复

位置	隧洞断面为城门洞型，主洞接挖苦河三级电站尾水，沿途经过 2 条引水支洞引浪速河、纳菁河河水入主洞。
环评中工程、植物措施描述	施工单位在施工过程中，严禁乱砍乱伐树木，杜绝超计划占用林地及砍伐木材的行为。
调查情况	未出现乱砍乱伐的情况，也不存在超计划占用林地。压力管道周边的植被恢复以自然恢复为主，灌木和草本植物长势良好。

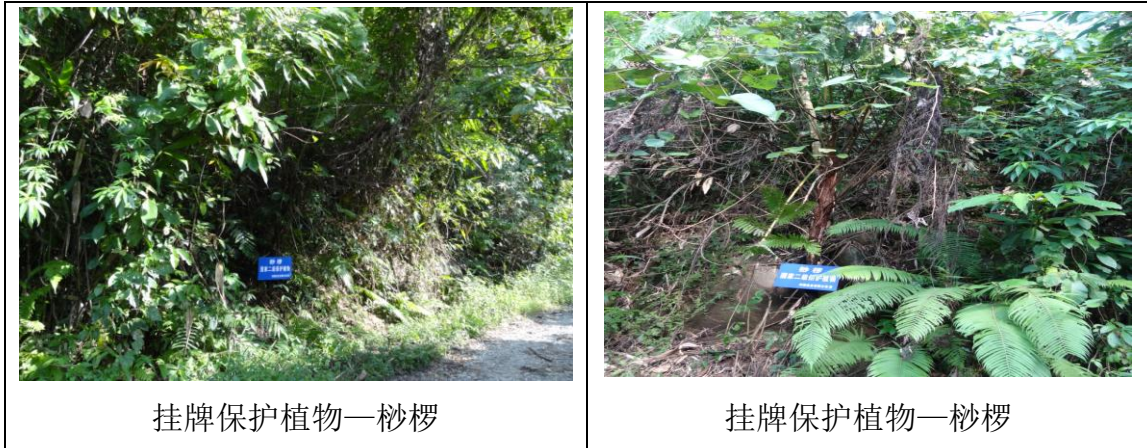
电站的建设使永久占地临时占地上的植被遭受不可恢复性破坏，但工程规模不大，且不涉及基本保护农田。现场调查未发现工程的建设改变当地植被类型以及生态系统的完整性的连续性。对调查工程发现的国家重点野生保护植物桫欏进行了挂牌保护。

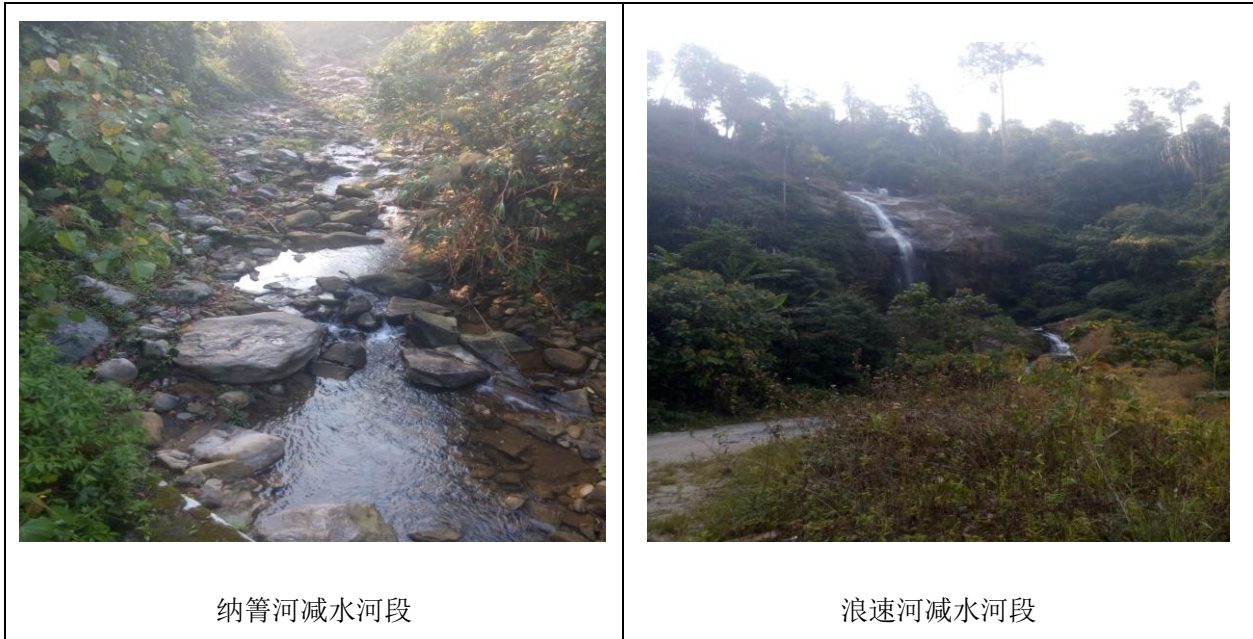
经现场调查，该电站为引水发电，实际建设一个小型拦河坝：纳箐河拦河坝；一个取水口：浪速河取水口，未建拦河坝，根据村民要求，目前已经不在使用浪速河取水口。将导致纳菁河取水口至大巴江汇口河段约 0.6km、浪速河取水口至大巴江汇口河段约 0.55km，大巴江挖苦河三级尾水至高河一级厂房约 6km 河段水量减少。

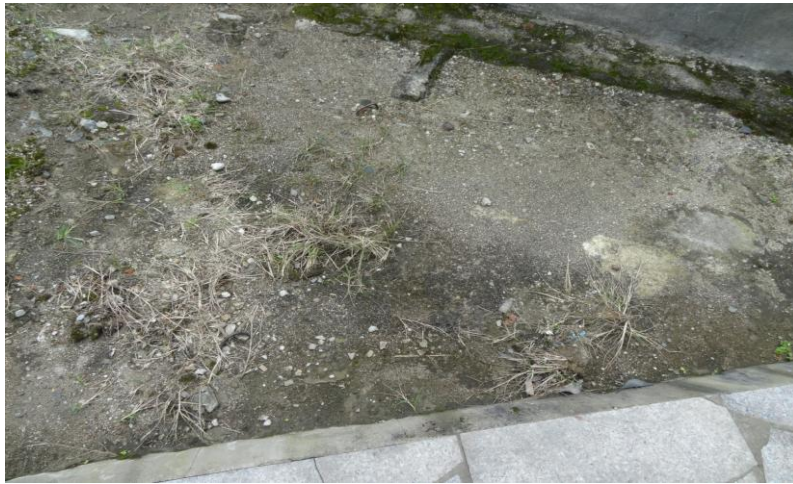
厂区化粪池

名称	电站人员 (人)	污水来源	处理设施	污水量 (t/d)	排放去向
电站厂区和 生活区	8	洗浴及卫生间	化粪池	0.64	灌溉菜地或 周边绿化
		食堂	拦渣处理

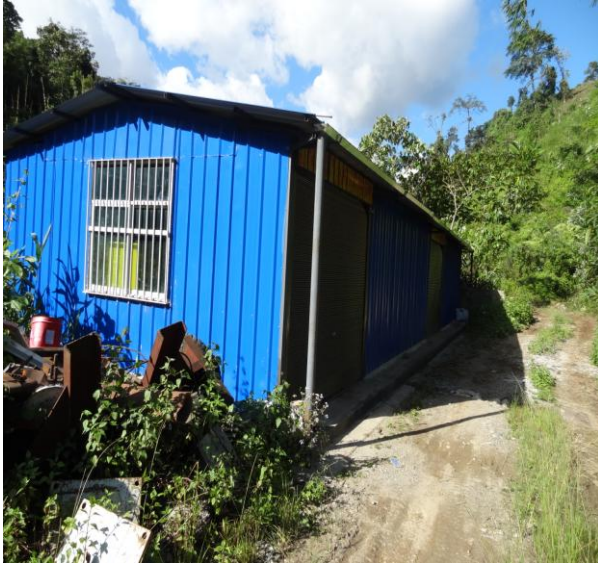
危险品存储室

电站运行期检修机械设备产生的废机油和变压器油，如果渗漏到周边河流，会对其水质产生影响。根据现场调查，根据现场调查，电站检修时产生的废机油进行收集后用滤油机进行过滤后回用，对不能使用的废机油装入废机油收集桶统一收集存放于危险品存储室，收集后交给云南新昊环保科技有限公司进行处置。

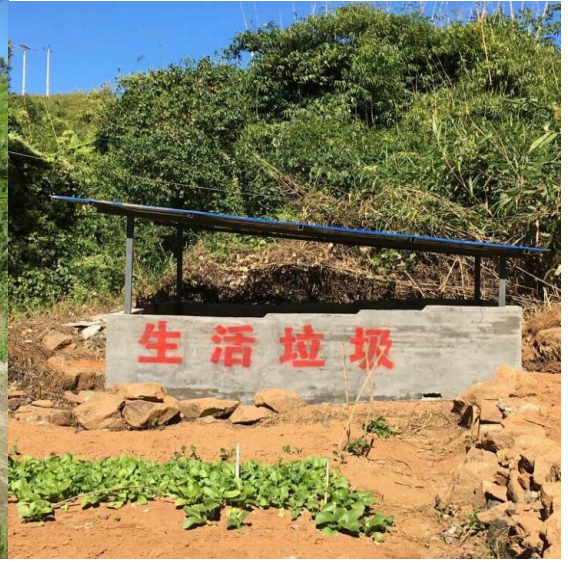
生活垃圾收集池

运行期：经现场调查，厂区设置生活垃圾收集桶，生活垃圾集中收集后送到生活区垃圾收集池，并进行妥善处理。食堂内设置泔水收集桶，收集后的泔水由当地农民清运用于喂猪。
