建设项目竣工环境保护验收 调查报告表

项目名称：中国移动通信集团云南有限公司德宏傣族景
颇族自治州 2011 年 GSM 网及 TD 网新建移
动通信基站工程竣工环境保护验收调查报告

委托单位：中国移动通信集团云南有限公司德宏分公司

中国运载火箭技术研究院

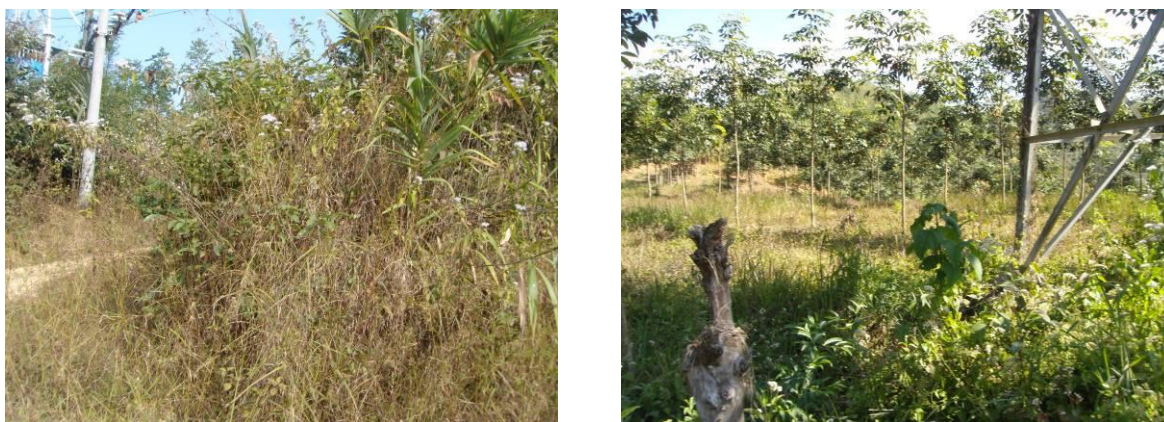
图 6-1 地面塔塔基处生态恢复情况

本项目施工对生态环境的影响是小范围和短暂的。随着项目建设的结束，通过恢复植被等措施，本项目对环境的影响逐渐减弱，区域生态环境亦逐渐得到恢复。据现场调查结果表明，其临时占地在施工结束后，已经全部进行了生态恢复。塔基周围植被和耕种恢复完好，周围无弃土弃渣堆放。具体见下图。
