建设项目竣工环境保护验收 调查报告表

项目名称：中国移动通信集团云南有限公司德宏分
公 4G3.2 期和 4G3.2 期增补无线主设备
工程移动通信基站建设项目

委托单位：中国移动通信集团云南有限公司德宏分公司

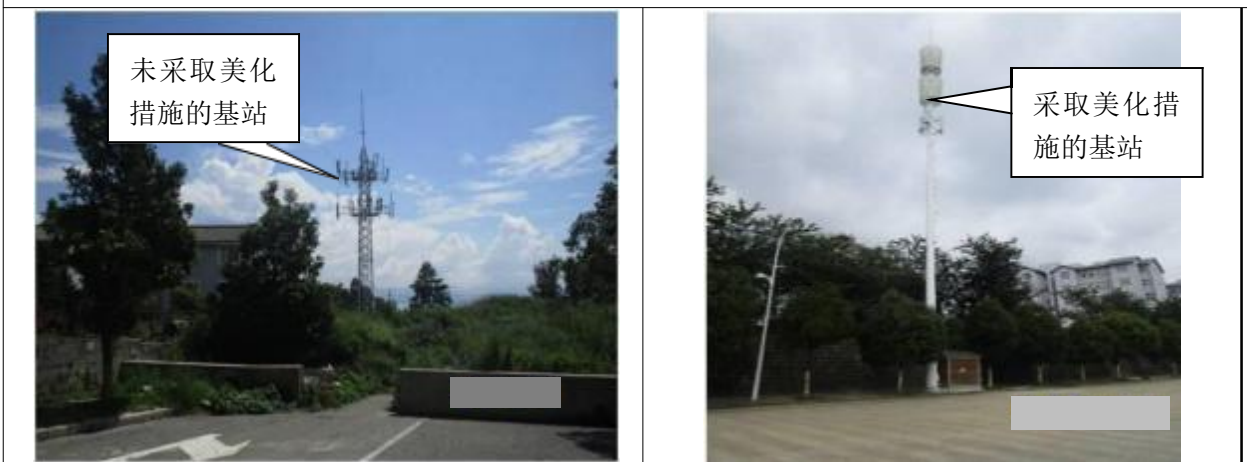
图 8-2 落地塔类型基站对景观的环境影响对比

处于农村及偏远地区的基站，该类基站主要为地面铁塔或管塔类型，其景观影响主要为对自然景观的影响。地面铁塔或管塔类型基站由于外观比较高大，通常较为引人注目，对人的视觉感官的冲击比较强烈，其景观阈值较高。

经核实，本次验收基站中没有位于自然保护区、文物保护区、风景名胜区和旅游度假区等较为敏感的区域基站，部分落地塔建设采用美化方案，突出基站与环境的协调性。

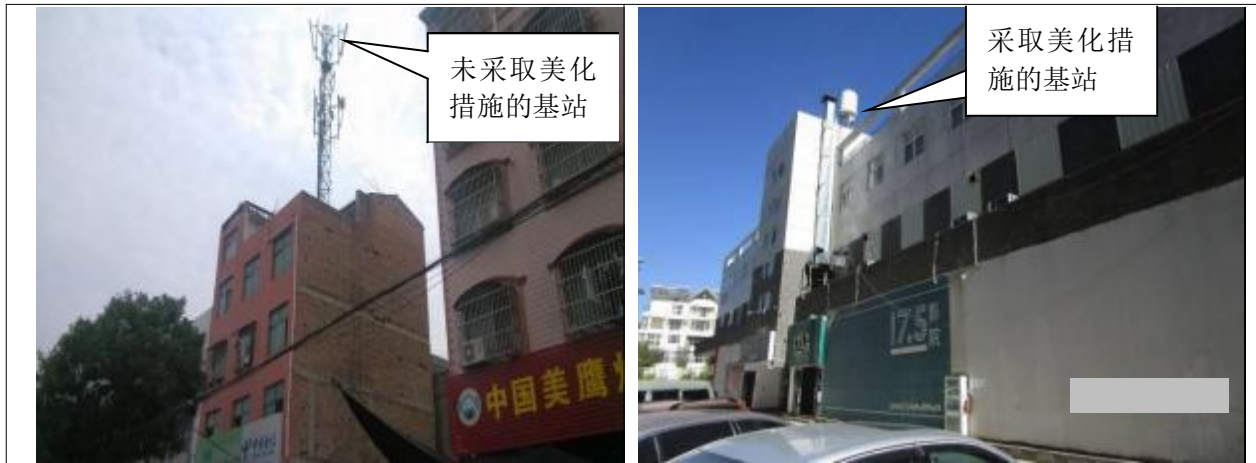
图 8-3 楼顶塔类型基站对景观的环境影响对比

处于城市和乡镇的基站，该类基站主要为楼顶塔，该类塔型充分利用了现有建筑物的高度，建于建筑物的楼顶，其景观影响主要为对城市景观的影响。楼顶塔类型基站外观并不十分高大，但由于其建于建筑物的顶端，造型突兀，通常和周围环境并不十分协调，其景观阈值也相对较高。因此通过对该类型基站采用设置美化天线的办法，在一定程度上可降低对人视觉的冲击，减轻人心理上的不舒服感觉。本工程在降低景观影响方面做了一定的工作，起到了一定的效果。
