建设项目竣工环境保护验收监测表

项目名称：中国联合网络通信有限公司云南省分公司德宏傣族景颇族自治州 2010 年 GSM 网(第二期)和 WCDMA 网移动通信基站新建工程项目

建设单位：中国联合网络通信有限公司云南省分公司

编制单位：江苏辐环环境科技有限公司

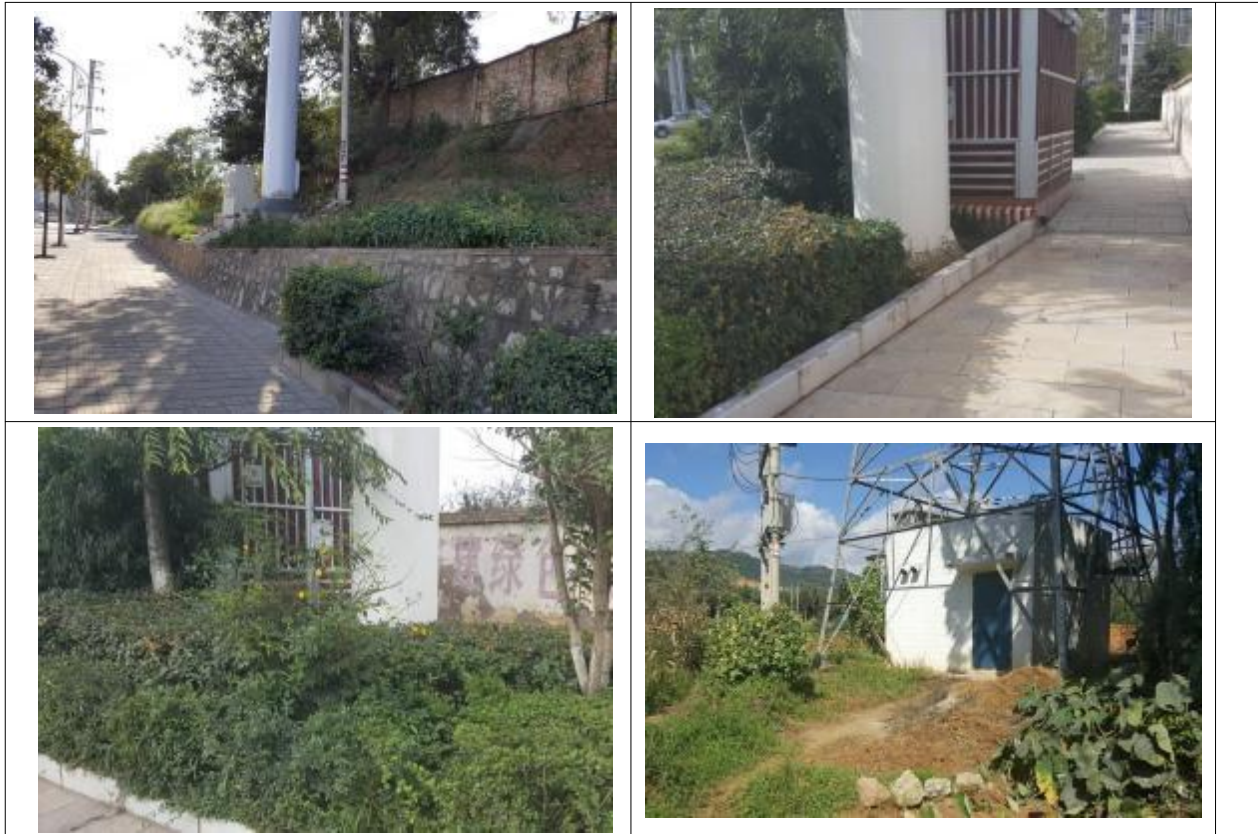
图 8-1 塔基处生态环境恢复情况

本项目施工对生态环境的影响是小范围和短暂的。随着项目建设的结束，通过恢复植被等措施，本项目对环境的影响逐渐减弱，区域生态环境亦逐渐得到恢复。据现场调查结果表明，其临时占地在施工结束后，已经全部进行了生态恢复。塔基周围植被和耕种恢复完好，周围无弃土弃渣堆放。

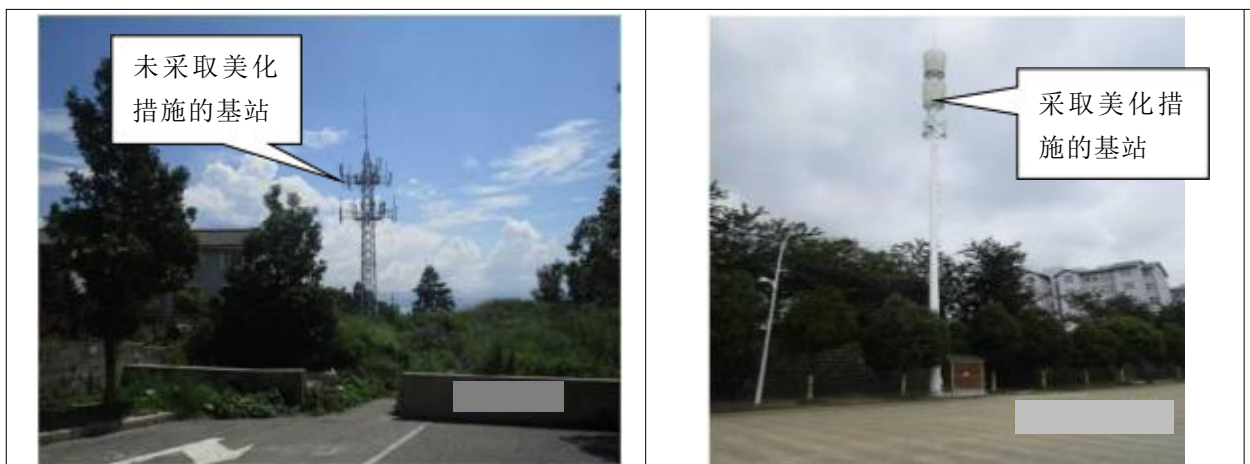
图 8-2 落地塔类型基站对景观的环境影响对比

处于农村及偏远地区的基站，该类基站主要为地面铁塔或管塔类型，其景观影响主要为对自然景观的影响。地面铁塔或管塔类型基站由于外观比较高大，通常较为引人注目，对人的视觉感官的冲击比较强烈，其景观阈值较高。

经核实，本次验收基站中没有位于自然保护区、文物保护区、风景名胜区和旅游度假区等较为敏感的区域基站，部分落地塔建设采用美化方案，突出基站与环境的协调性。

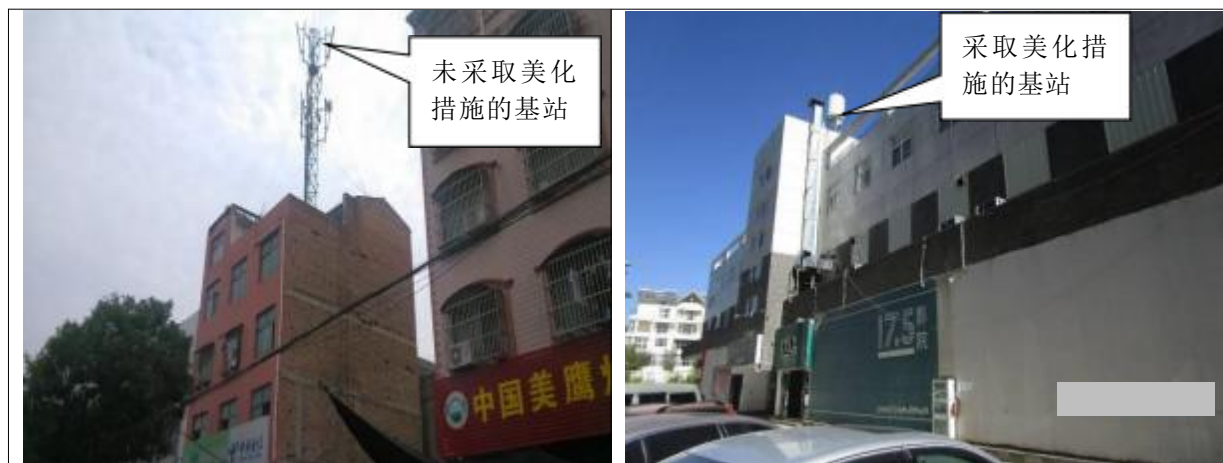
图 8-3 楼顶塔类型基站对景观的环境影响对比

处于城市和乡镇的基站，该类基站主要为楼顶塔，该类塔型充分利用了现有建筑物的高度，建于建筑物的楼顶，其景观影响主要为对城市景观的影响。楼顶塔类型基站外观并不十分高大，但由于其建于建筑物的顶端，造型突兀，通常和周围环境并不十分协调，其景观阈值也相对较高。因此通过对该类型基站采用设置美化天线的办法，在一定程度上可降低对人视觉的冲击，减轻人心理上的不舒服感觉。本工程在降低景观影响方面做了一定的工作，起到了一定的效果。
