芒市三台山乡调水工程的任务是：解决三台山乡勐丹（除勐丹村外）、允欠、出冬瓜、乡集镇共4个片区设计水平年（2035年）1332户8939人，其中集镇为1876人，农村为7063人；1423头大牲畜以及4531头小牲畜的饮水问题。本工程取水点（起点）位于芒市大河左岸一级支流果朗河（戈朗河）右岸南公河支流上，管道终点位于三台山乡出冬瓜村委会早外村民小组西南方向约0.7km的庙房山，工程拟于取水点新建一座底栏栅式取水坝，于庙房山新建一座300m³高位水池，取水坝和高位水池之间新建39.21km引水管道，其中明敷管段14.22km，埋地敷设管段24.99km；埋地敷设管段24.99km，其中PE管10.71km，钢管14.28km。本工程共布置镇墩489座，镇墩混凝土体积共2222m³；6046座支墩，支墩混凝土体积共计605m³。拟建工程设计最大日供水能力为0.013m³/s、28.80万m³/a；工程的输水方式采用有压管道输水，引水枢纽工程采用底栏栅式引水枢纽工程。

本项目为芒市三台山乡调水工程，工程取水点（起点）位于芒市大河左岸一级支流果朗河（戈朗河）右岸南公河支流上，管道终点位于三台山乡出冬瓜村委会早外村民小组西南方向约 0.7km 的庙房山，工程拟于取水点新建一座底栏栅式取水坝，于庙房山新建一座 300m³ 高位水池，取水坝和高位水池之间新建 39.21km 引水管道，拟建工程设计最大日供水能力为 0.013m³/s，调水主要解决三台山乡勐丹（除勐丹村外）、允欠、出冬瓜、乡集镇共 4 个片区人畜饮水问题。本项目的建设符合国家产业政策、选址合理，项目的建设符合现行的各项法律法规的规定；工程在解决三台山乡人畜饮水问题的同时，避免了取水河道流域水资源浪费的问题。

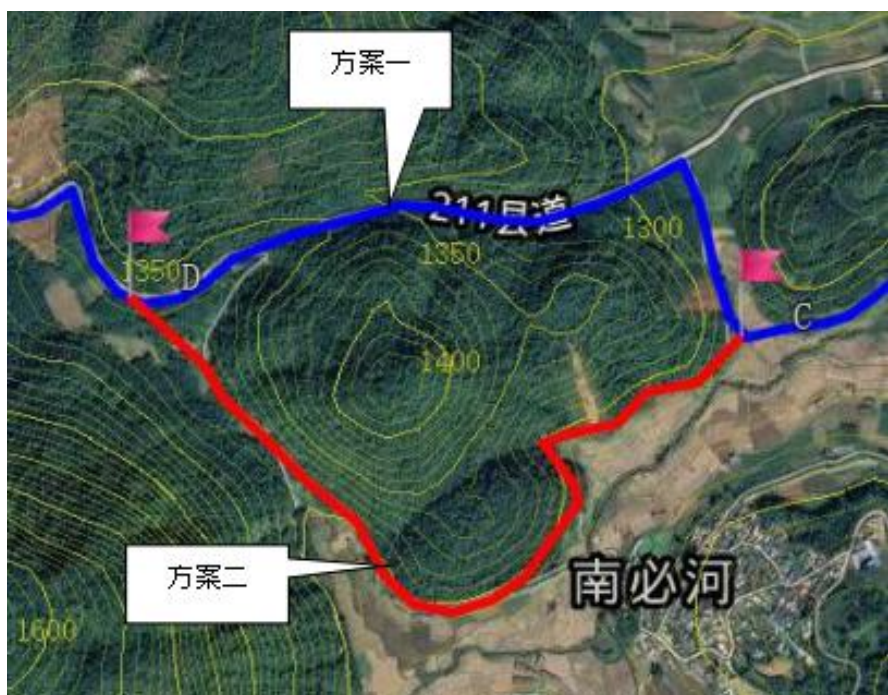
图 2.7-3 节点 C~节点 D 线路比选布置图

节点 C~节点 D 线路比选布置见图 2.7-3。

方案一: 从节点 C 沿着乡村硬化道路外侧, 接入县道 211 (芒戛段), 本段长度为 0.43km; 沿着县道 211 公路南侧布置至节点 D, 长度约为 1.30km。总长度为 1.73km。

项目	方案一	方案二	比较
水压线	水柱不会断裂	水柱不会断裂	相当
地形	顺直，起伏小	顺直，起伏小	相当
与其它建筑物交叉影响	1 处穿公路	0 处穿公路	方案二优
管道长度 (km)	1.73	2.01	方案一优
方便施工和工程管理	方便	方便	相当
避开居民点	与居民点较远	与居民点近	方案一优
地质条件	较好	较好	相当
备注	推荐方案
