# 建设项目竣工环境保护验收 调查报告

项目名称：德宏州盈江县挖苦河三级水电站项目

委托单位：盈江鸿福实业有限公司

编制单位：德宏州闻道环境工程评估中心

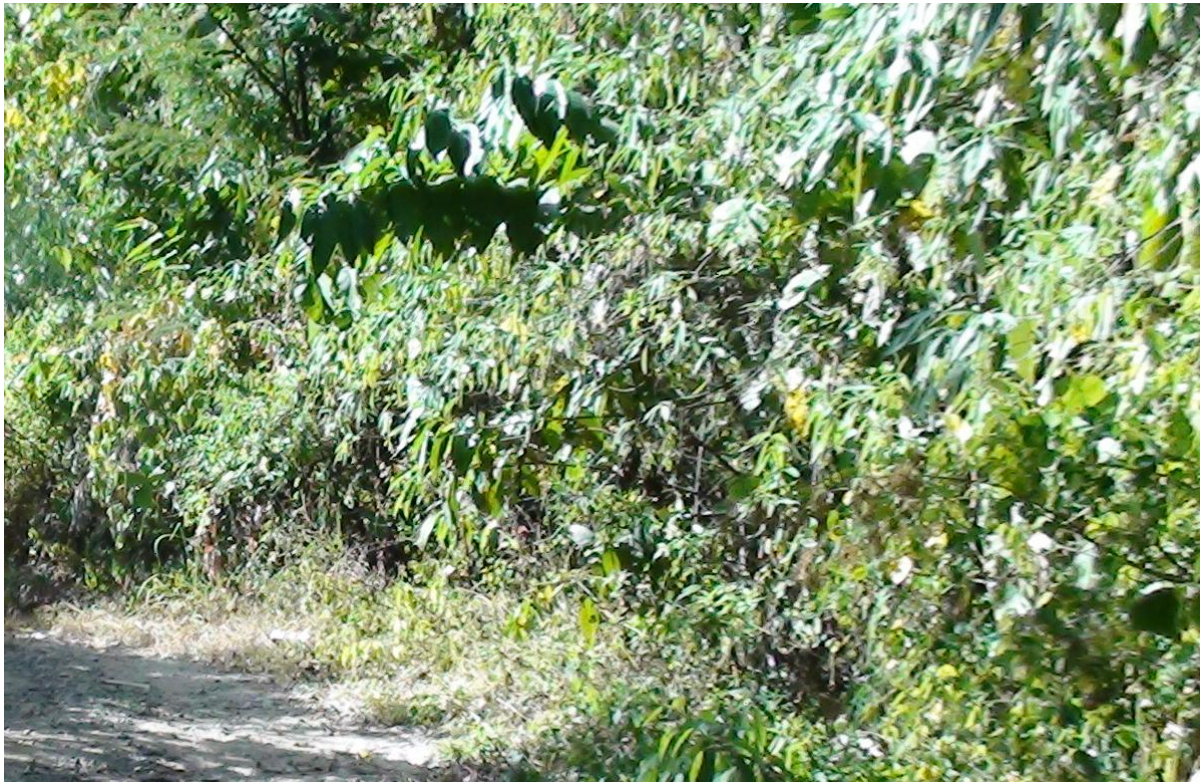
1#弃渣场现状

1#弃渣场：1#弃渣场布置于挖苦河取水口左岸，位于主挡河坝左侧缓坡区，主要堆放大坝和引水系统的部分弃土石渣，1#弃渣场弃渣全部用于拦河坝大坝混凝土浇筑和隧洞衬砌。

渣场位置	布置于挖苦河取水口左岸
环评中工程措施描述	设纵横排水沟，断面 $0.7\text{m} \times 0.4\text{m}$ ，共计排水沟长度 150m，支砌浆砌石 $50.3\text{m}^3$ 。
环评中植物措施描述	在堆渣结束后对弃渣场进行整治，清除场地内的杂物，并进行分块平整，保留一定的排水坡度。

调查情况	1#弃渣场弃渣全部用于拦河坝大坝混凝土浇筑和隧洞衬砌。弃渣场稳定，施工结束后对渣场进行平整，目前以自然植被恢复为主，生长较好。水土保持设施已通过水利部门验收。
------	---

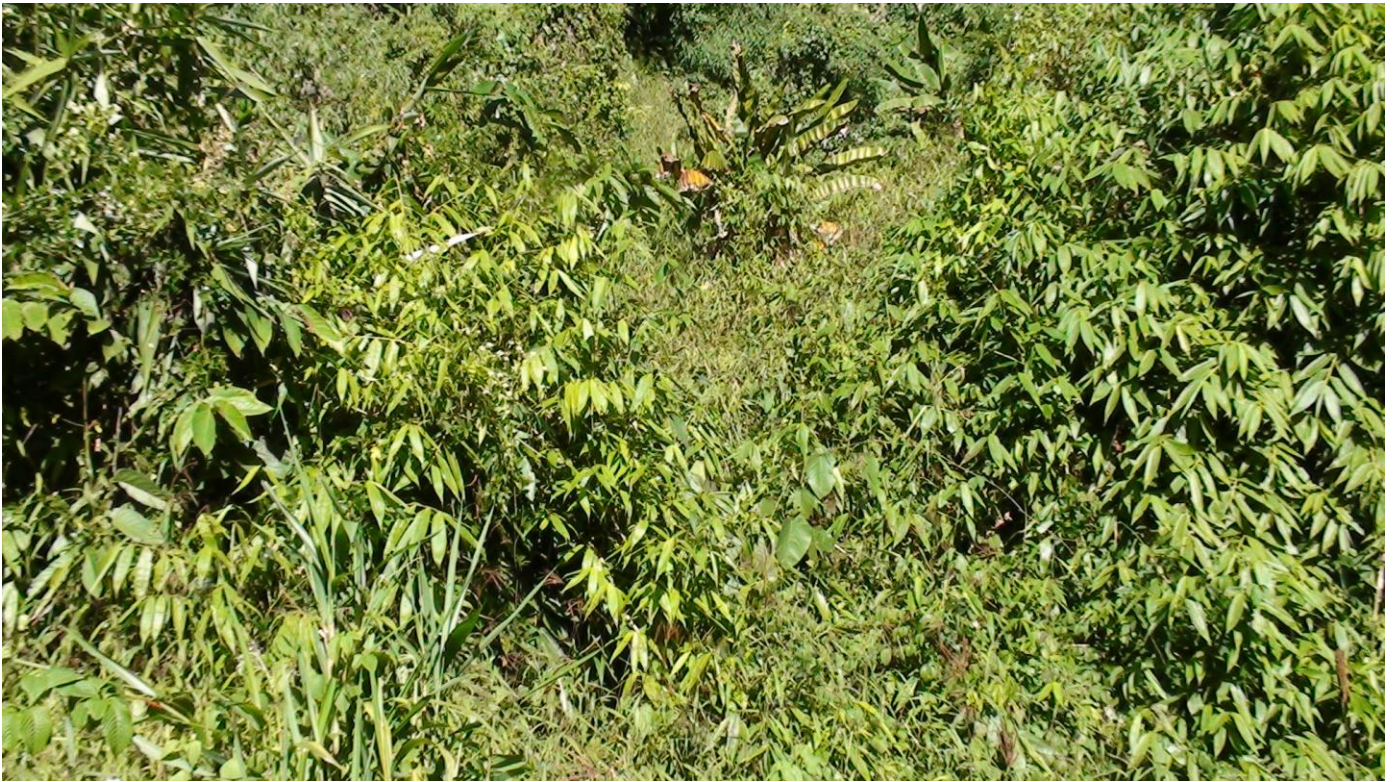
2#弃渣场现状

2#弃渣场：布置于 1#支洞出口处，主要堆放隧洞前段的部分弃土石渣。

渣场位置	布置于 1#支洞出口处，主要堆放隧洞前段的部分弃土石渣
环评中工程措施描述	2#弃渣场设纵横排水沟，断面 0.7m×0.4m，共计排水沟长度 80m，支砌浆砌石 26.8m <sup>3</sup> 。
环评中植物措施描述	在堆渣结束后对弃渣场进行整治，清除场地内的杂物，并进行分块平整，保留一定的排水坡度。
调查情况	2#弃渣场弃渣一部分用于挖苦河三级水电站到挖苦河二级水电站道路的铺垫，另一部分用于隧洞的衬砌，基本上已经没有弃渣存放在渣场。目前弃渣场稳定，以自然植被恢复为主，生长较好。

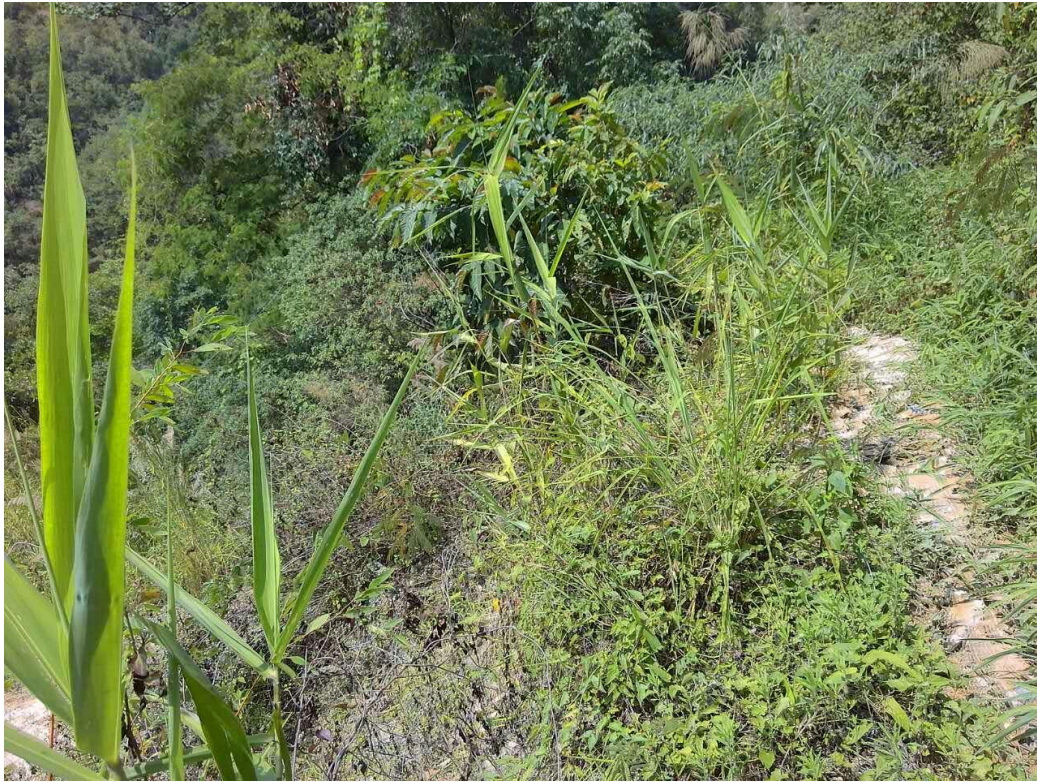
3#弃渣场现状

3#弃渣场：由于项目实际未引用阿别罗河水源，而是引用高河下游的滩河作为工程的一支引水支流，3#弃渣场设置在滩河拦河坝支洞出口处（2#支洞），施工弃渣少部分用于滩河拦水坝混凝土浇筑，大部分弃渣用于调压井及压力管道衬砌，弃渣场存渣基本没有。

渣场位置	设置在滩河拦河坝支洞出口处（2#支洞）
环评中工程措施描述	设纵横排水沟，断面 0.7m×0.4m，共计排水沟长度 145m，支砌浆砌石 48.6m <sup>3</sup> 。
环评中植物措施描述	在堆渣结束后对弃渣场进行整治，清除场地内的杂物，并进行分块平整，保留一定的排水坡度。
调查情况	施工弃渣少部分用于滩河拦水坝混凝土浇筑，大部分弃渣用于调压井及压力管道衬砌，弃渣场存渣基本上没有了。目前以自然植被恢复为主，生长较好。水保设施已通过水利部门验收。

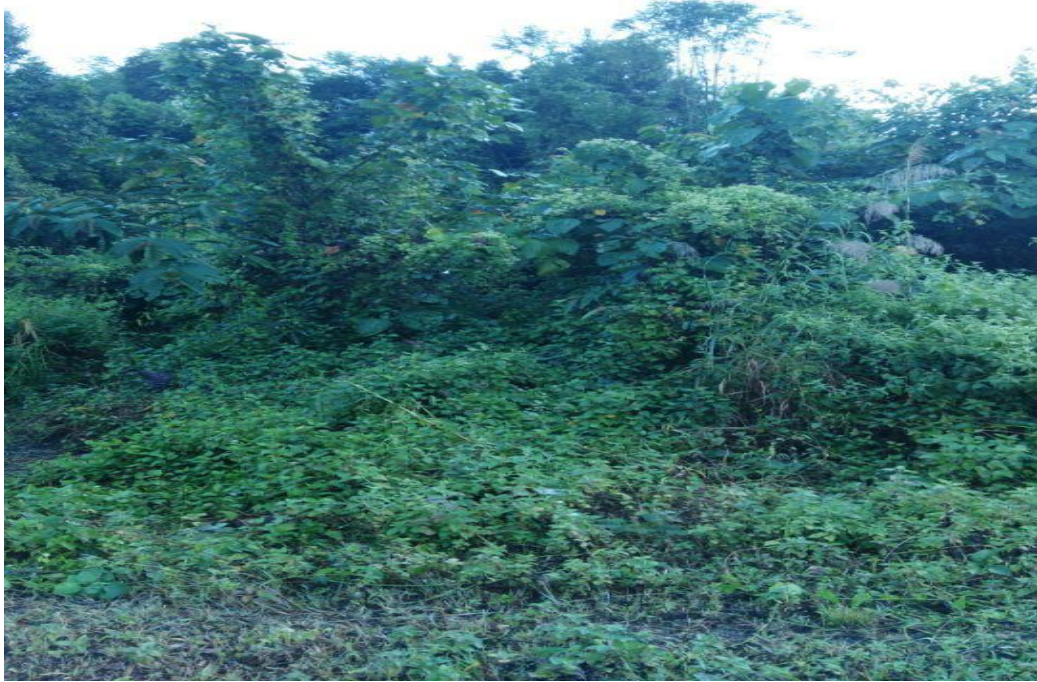
4#弃渣场现状

4#弃渣场：布置于 3#支洞出口处，主要堆放隧洞的部分弃土石渣。弃渣主要用于高河大坝混凝土浇筑、高河主隧洞衬砌、挖苦河三级水电站厂房至高河引水坝、帕瓦进寨道路的铺垫。少部分弃渣剩余在渣场，以自然恢复为主。

渣场位置	布置于 3#支洞出口处
环评中工程措施描述	设纵横排水沟，断面 0.7m×0.4m，共计排水沟长度 128m，支砌浆砌石 42.9m <sup>3</sup> 。
环评中植物措施描述	在堆渣结束后对弃渣场进行整治，清除场地内的杂物，并进行分块平整，保留一定的排水坡度。
调查情况	弃渣主要用于高河大坝混凝土浇筑、高河主隧洞衬砌、挖苦河三级水电站厂房至高河引水坝、帕瓦进寨道路的铺垫。少部分弃渣剩余在渣场，以自然恢复为主，生长较好。

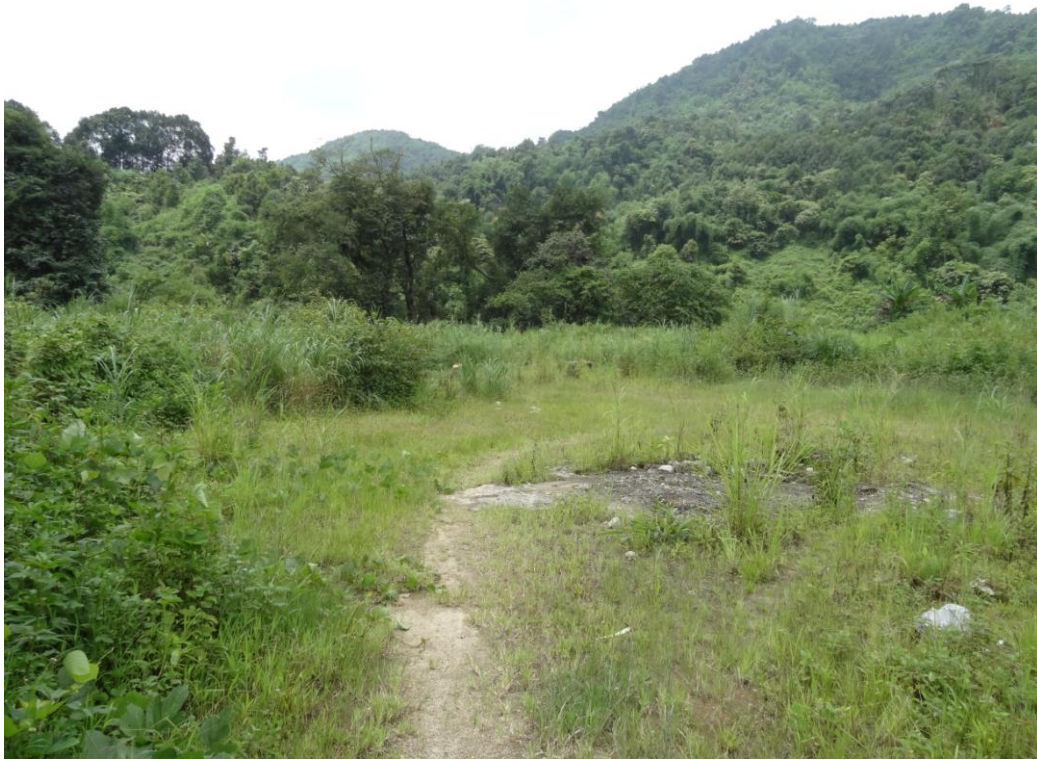
5#弃渣场现状

5#弃渣场：布置于厂房及开关站旁，主要堆放厂房、开关站及隧洞的部分弃土石渣。大部分弃渣用于进场公路铺垫，宿舍区、发电厂房地基填平，少部分存在渣场内。

渣场位置	布置于厂房及开关站旁，主要堆放厂房、开关站及隧洞的部分弃土石渣
环评中工程措施描述	设纵横排水沟，断面 0.7m×0.4m，共计排水沟长度 96m，支砌浆砌石 32.2m <sup>3</sup> 。
环评中植物措施描述	在堆渣结束后对弃渣场进行整治，清除场地内的杂物，并进行分块平整，保留一定的排水坡度。
调查情况	大部分弃渣用于进场公路铺垫，宿舍区、发电厂房地基填平，少部分存在渣场内。目前以自然植被恢复为主，生长较好。

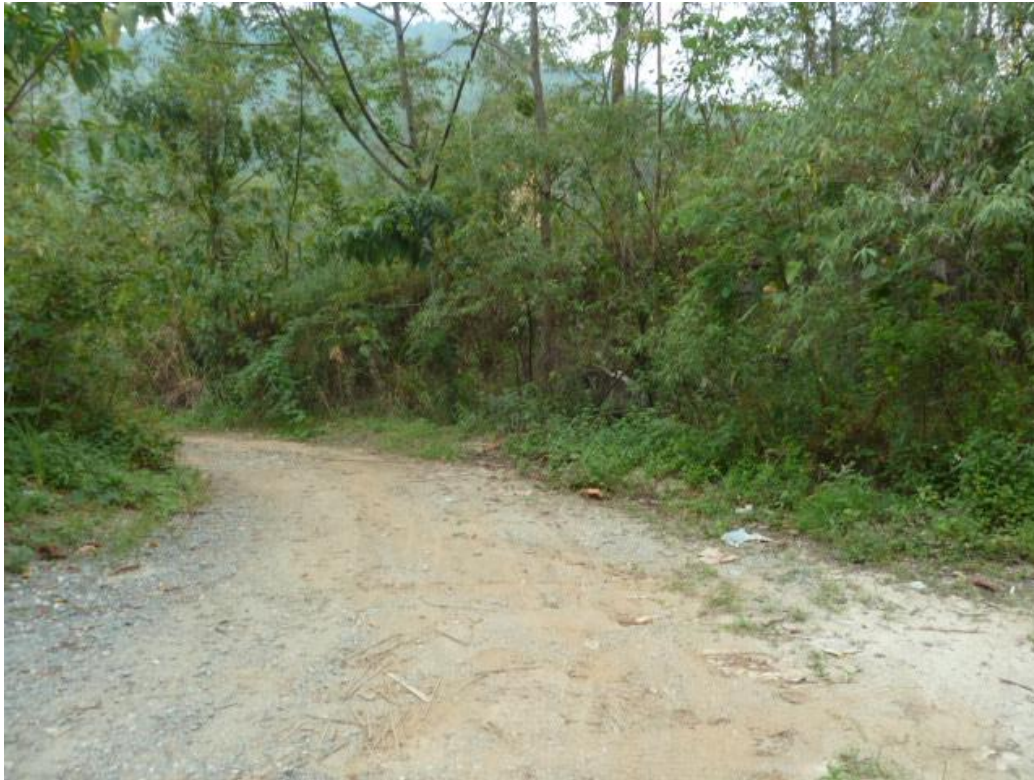
施工道路

位置	<p>施工临时场地：位于厂区周围空地          施工道路：改扩建进厂公路约 8 公里、临时施工道路约 2 公里，施工结束后当地村民仍在使用的。</p>
环评中工程措施、植被恢复措施描述	<p>施工结束时，拆除各种临时建筑、清理杂物，平整场地，同时完善场地四周的排水设施，然后再进行植树、树间种草，恢复植被。          在场内交通主干线种植行道树，既用来稳定路旁边坡，巩固路基，减小水土流失对交通线路造成危害，同时可美化施工区、厂区环境，并且具有一定的阻隔噪音和阻滞、降低飘尘的作用。</p>
调查情况	<p>临时施工建筑较少，部分建筑未拆除，周围植被在恢复当中。生活区道路两旁种植行道树，其余施工道路以自然恢复为主，经过近几年的自然植被恢复，恢复情况较好。</p>

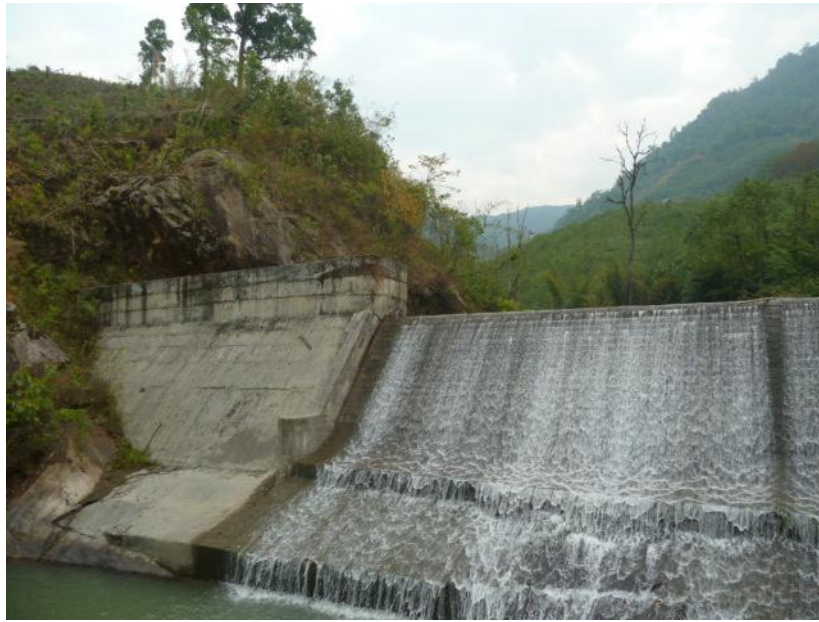
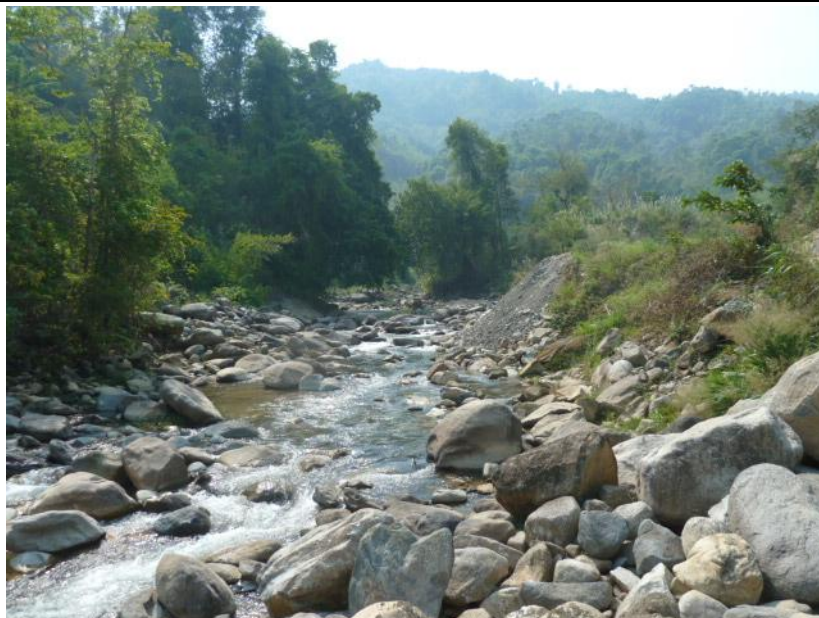
挖苦河拦河坝（挖苦河三级水电站）

挖苦河拦河坝下生态放水（大坝下 100 米）

位置	位于挖苦河与小雀河汇口挖苦河上游 150m 处
环评中工程和植物措施的描述	位于挖苦河与小雀河汇口挖苦河上游 150m 处，为浆砌石坝顶溢流重力坝
调查情况	<p>拦河坝位置未发生变化，为砌石重力坝，拦河坝溢洪道为坝顶开敞式，拦河坝总体设计与原设计无变化。</p> <p>拦河坝设有冲沙闸，生态流量通过冲沙闸下放，确保下游减水河段不断流。目前拦河坝和回水区周边的植被，以自然恢复为主，灌木和草本植物长势良好。</p>

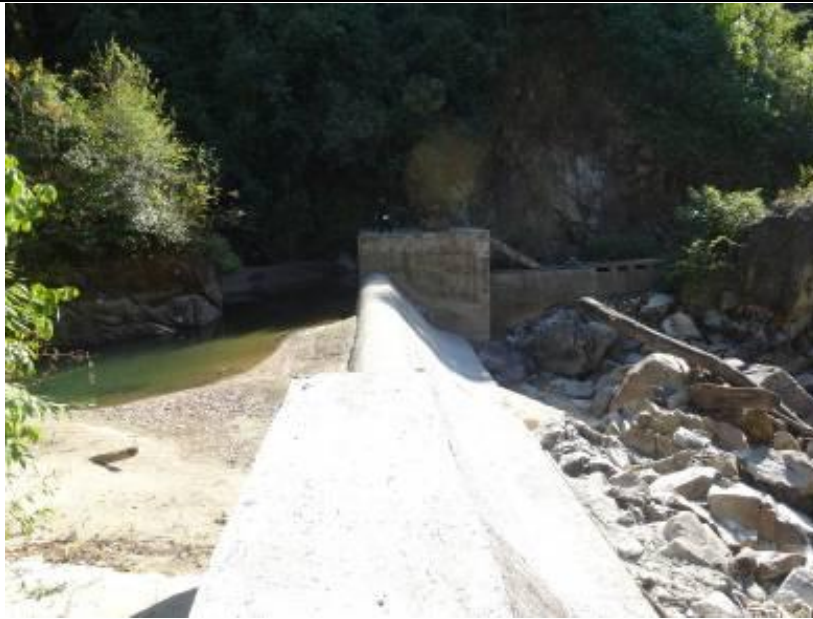
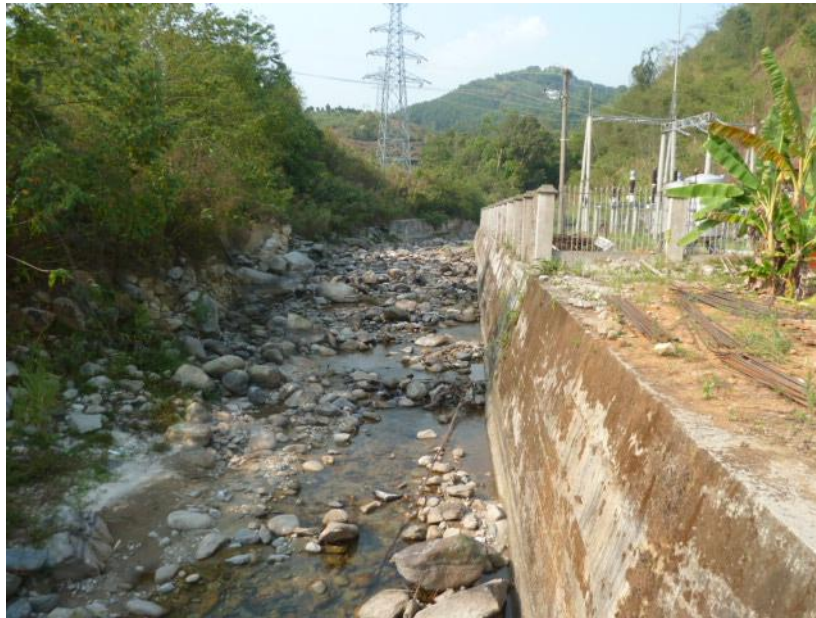
高河拦河坝

高河拦河坝下生态放水

位置	位于高河上
环评中工程和植物措施的描述	位于高河上，为浆砌石坝顶溢流重力坝
调查情况	<p>拦河坝位置未发生变化，为砌石重力坝，拦河坝溢洪道为坝顶开敞式，拦河坝总体设计与原设计无变化。</p> <p>拦河坝设有冲沙闸，生态流量通过冲沙闸下放，确保下游减水河段不断流。目前拦河坝和回水区周边的植被，以自然恢复为主，灌木和草本植物长势良好。</p>

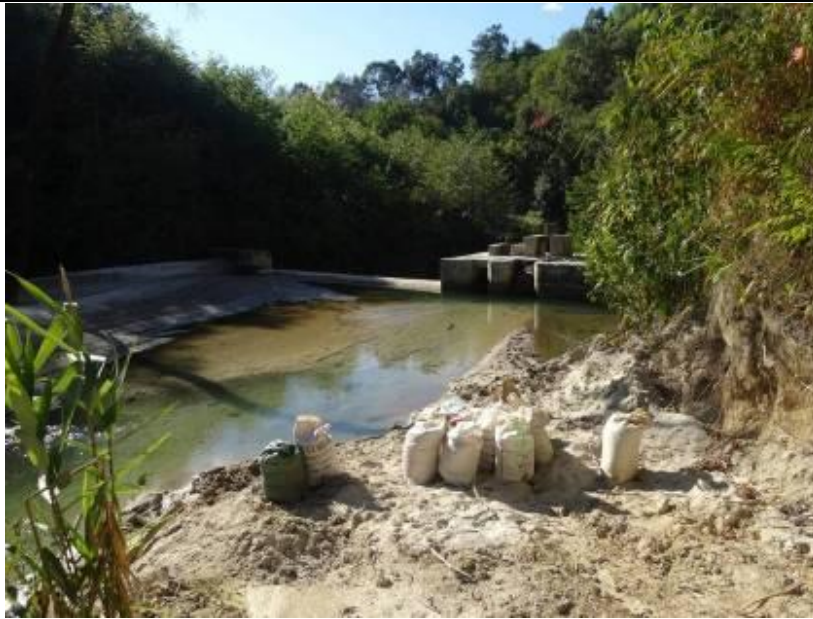
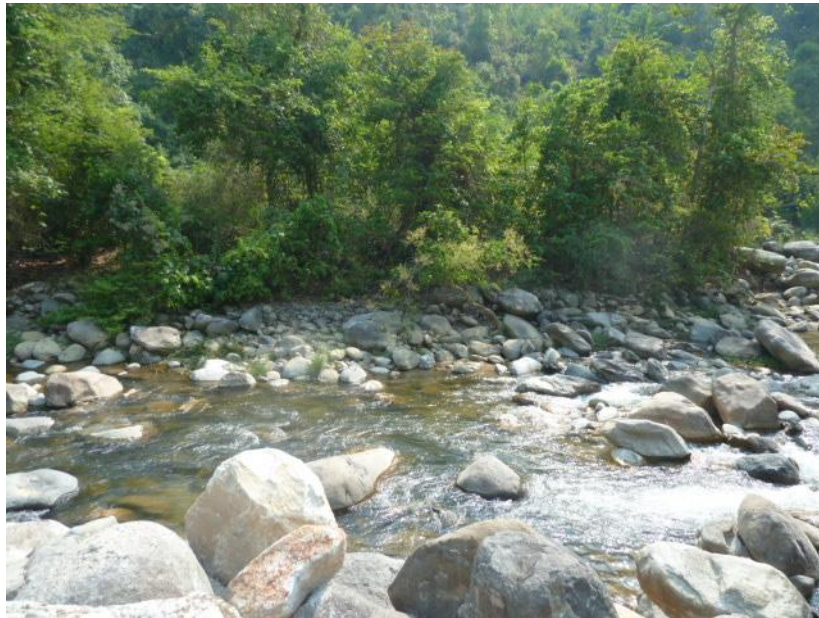
滩河拦河坝

滩河拦河坝下生态放水

位置	拦河坝建于阿别罗河上
环评中工程和植物措施的描述	拦河坝建于阿别罗河上，为浆砌石坝顶溢流重力坝
调查情况	原设计设计 2#拦河坝建于阿别罗河上，但是实际建设中，工程未引阿别罗河的水为引水支流，而是选择高河下游的滩河作为工程的一支引水支流，为 3#拦河坝位于滩河上，为浆砌石坝顶溢流重力坝，拦河坝设有冲沙闸，生态流量通过冲沙闸下放，确保下游减水河段不断流。目前拦河坝和回水区周边的植被，以自然恢复为主，灌木和草本植物长势良好。

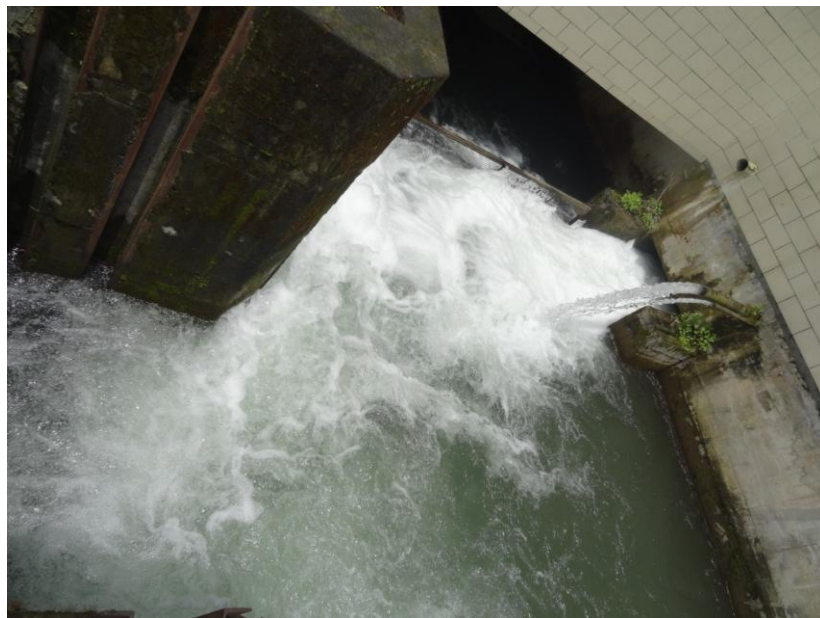
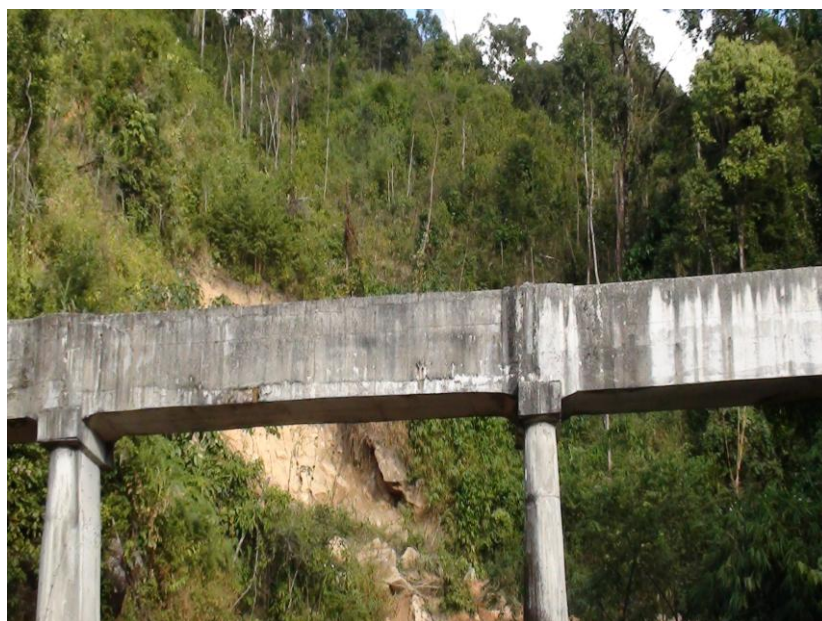
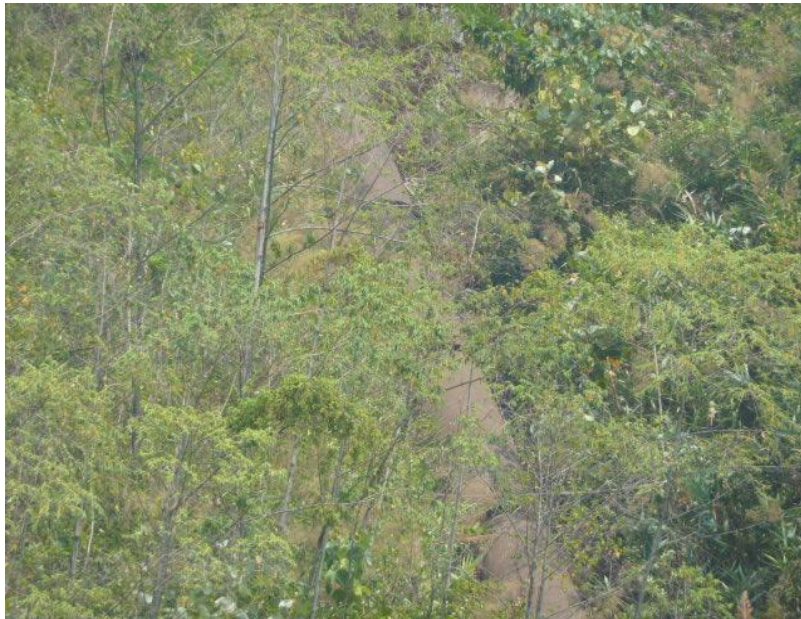
挖苦河二级水电站尾水

引水隧道

压力管道

位置	主隧洞：隧洞断面为扩圆形，开挖洞径 4.0m，总长 5466.12m。隧洞布置大体北南向，基本与大巴江流向平行，沿途穿越多条山脊和冲沟、河流。引水支洞共 2 段，分别位于滩河、高河岸坡区
环评中工程、植物措施描述	施工单位在施工过程中，严禁乱砍乱伐树木，杜绝超计划占用林地及砍伐木材的行为。
调查情况	未出现乱砍乱伐的情况，也不存在超计划占用林地。压力管道周边的植被恢复以自然恢复为主，灌草丛自然生长较好。

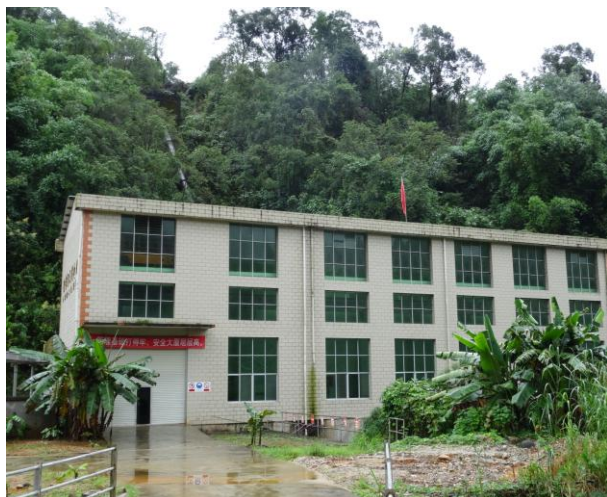
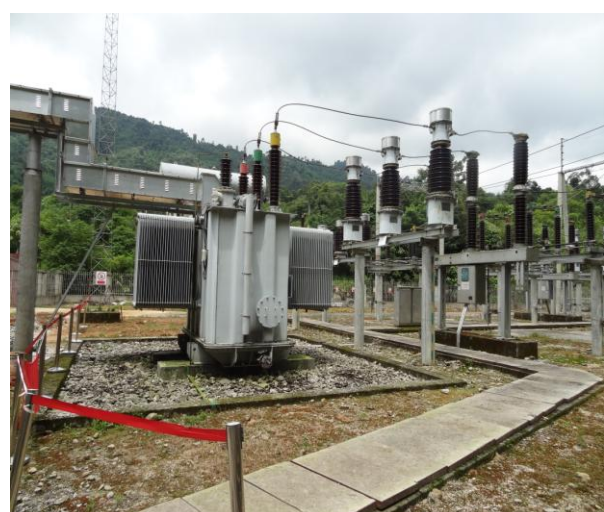
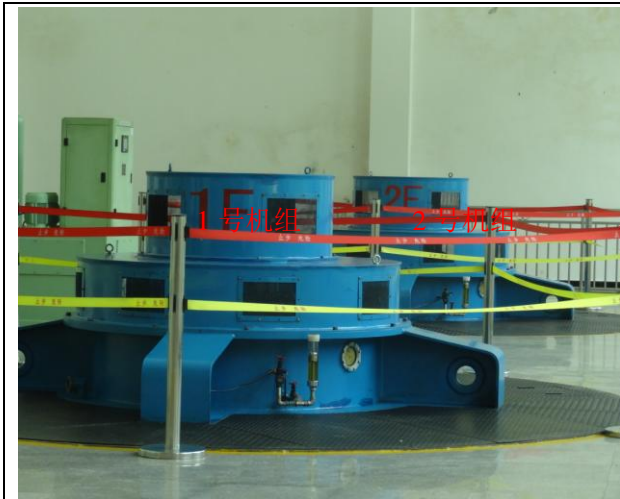
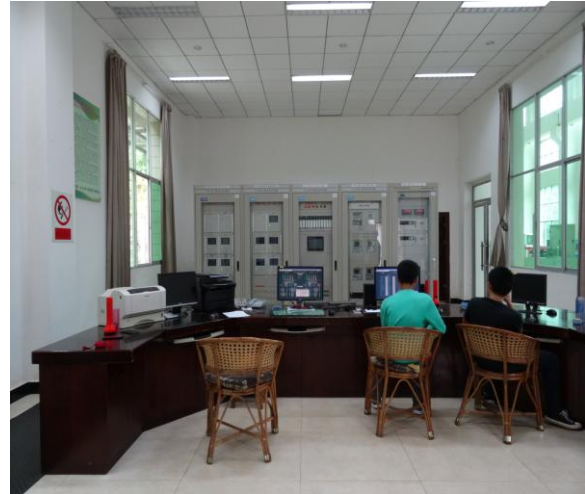
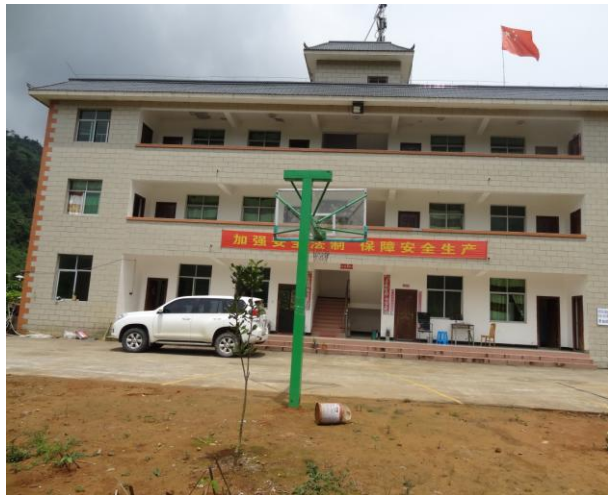
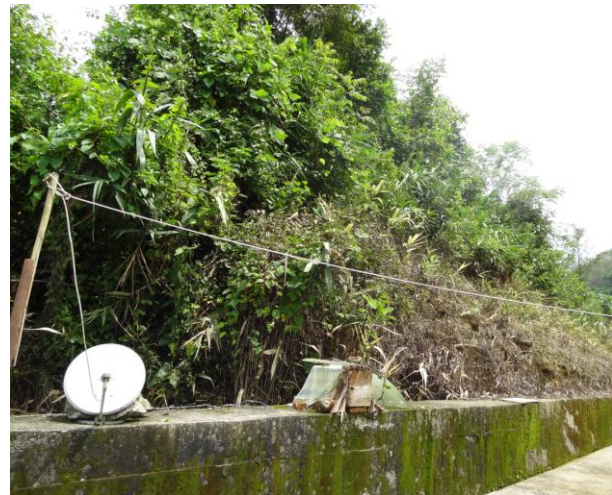
生产厂区

110KV 开关站

发电机组

中控室

生活区

周围现状

位置	生产厂区及生活区
环评中工程和植物措施的描述	加强厂区的绿化。
调查情况	厂区占地面积较小，未进行植树等绿化措施等。厂区内及周围均以自然恢复为主。

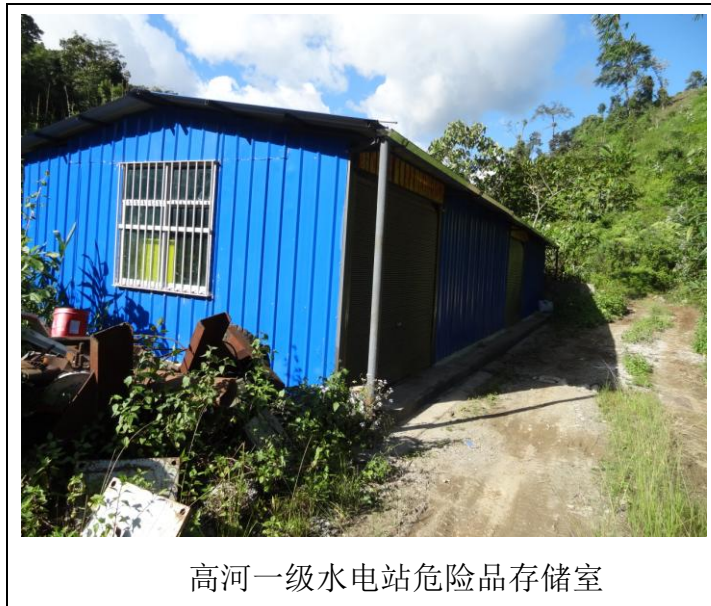
电站运行期检修机械设备产生的废机油和变压器油，如果渗漏到周边河流，会对其水质产生影响。根据现场调查，厂房内设置废机油收集桶，对检修时产生的废机油进行收集，统一运到高河一级水电站废机油储存库储存最终交给云南新昊环保科技有限公司进行处置。
