云南省德宏州盈江县高河一级水电站 环境影响补充报告

(报批稿)

编制单位：云南大学

2016年5月

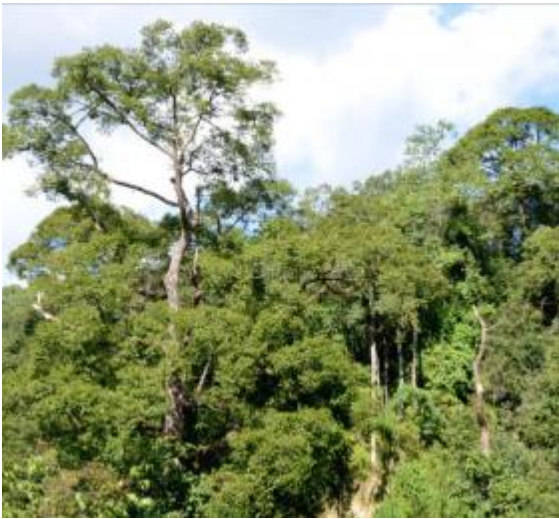
山地雨林（分布于大巴河两岸山坡，海拔范围大致 680~900m）

评价区的次生山地雨林分布的海拔范围大致为 680~900m，生境的湿润程度较高。本区的次生山地雨林残存于较湿润的沟谷中，面积很小而且分散，属于遭到破坏后残存下来的次生植被类型。含一个群系，即：刺栲、红木荷林（Form. *Castanopsis hystrix* + *Schima wallichii*）。

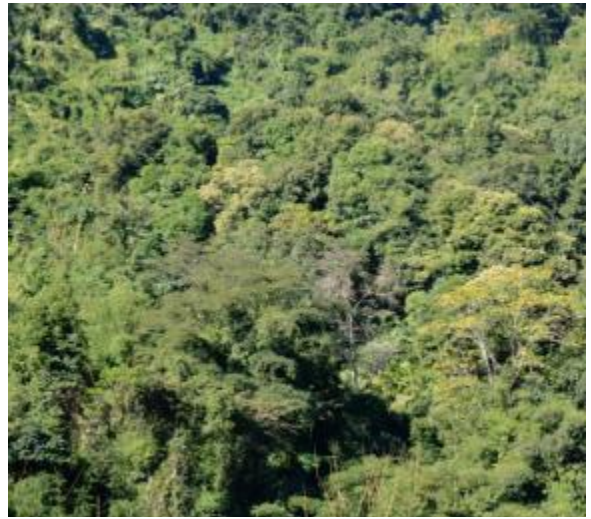
季风常绿阔叶林（河谷坡面山地，海拔范围大致 900~1200m）

从五种植被亚型。分布在盈江县的苏典乡高河两侧山顶较为陡峭、不适合耕种的山坡，保存有少量的季风常绿阔叶林、山地雨林、热性竹林。原生阔叶林破坏后遗留下恢复的次生林类型，包括季次生山地雨林，海拔范围大致为 680~900m，以刺栲、红木荷为优势种；季风常绿阔叶林，分布海拔范围大约为 900~1200m，以滇楠、思茅栲、刺栲、红木荷、小果栲为优势种和标志种，该地段人畜活动频繁，银木荷、瓦山栲、粗穗石栎等被反复采樵，往往沦为萌生幼树并以杂灌木林的形式出现。

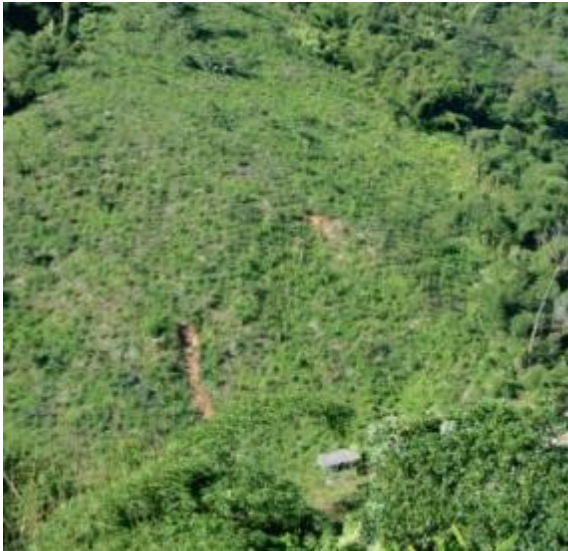
热性稀树灌木草丛（人为扰动较大的区域）

评价区内的稀树灌木草丛主要位于高河河谷部分区域，海拔 800~1200m。本评价区内只有热性稀树灌木草丛一种类型，这是在当地的原生山地雨林和季风常绿阔叶林不断遭到破坏后形成的次生植被，由于人为影响的长期存在，形成比较稳定的旱性次生热性稀树灌木草丛植被类型。含一个群系：偏叶榕、粗糠柴的中

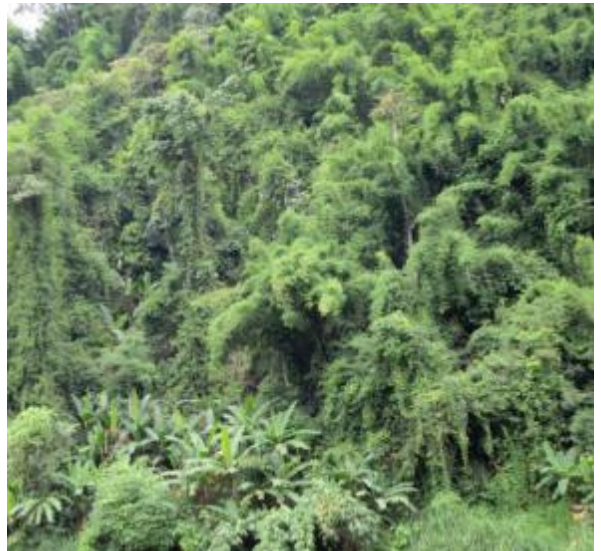
热性灌丛（人为扰动较大的区域）

评价区的热性灌丛主要位于建电站厂房及引水隧洞周围山体坡地，海拔 850~1200m，是在当地的原生常绿季雨林林被反复破坏——火烧、砍伐、砍蕉、放牧等人为干扰的情况下形成的旱性次生植被。由于上述人为影响的长期存在，形成比较稳定的次生热性灌丛植被类型。评价区热性灌丛合并为一个群系描述：思茅栲、毛果算盘子灌丛群系（Form. *Castanopsis ferox* + *Glochidion eriocarpum*）。本群系含一个群落，即：思茅栲、毛果算盘子灌丛群落（*Castanopsis ferox* + *Glochidion eriocarpum* Comm.）

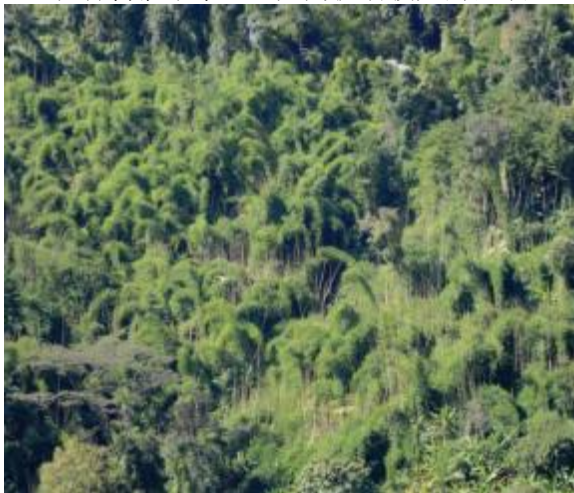
热性竹林（零星分布于山地雨林和季风常绿阔叶林中）

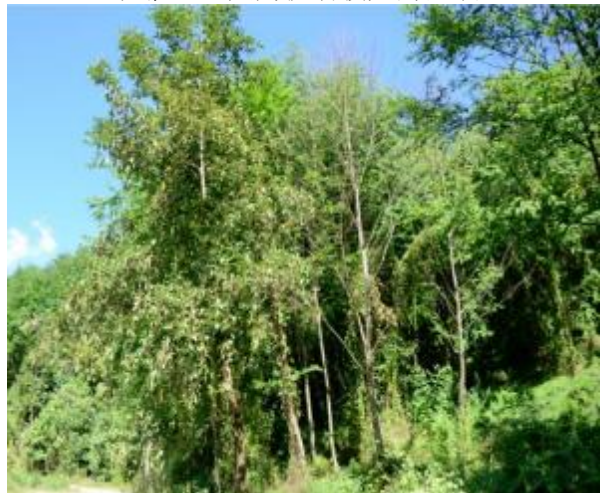
西南桦林（分布于村寨附近山坡）

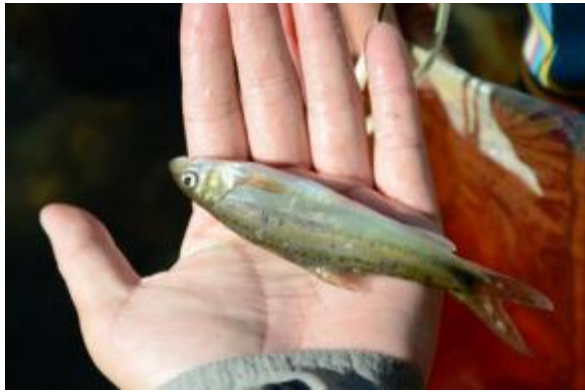
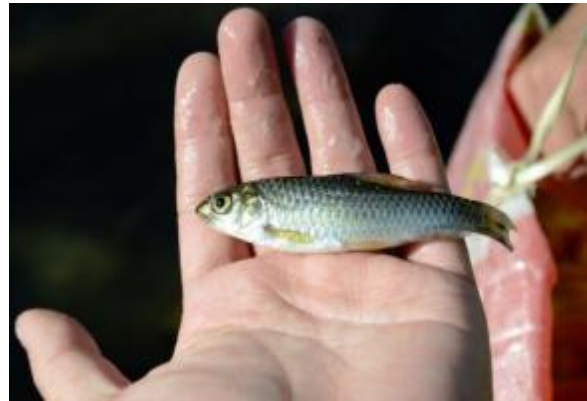
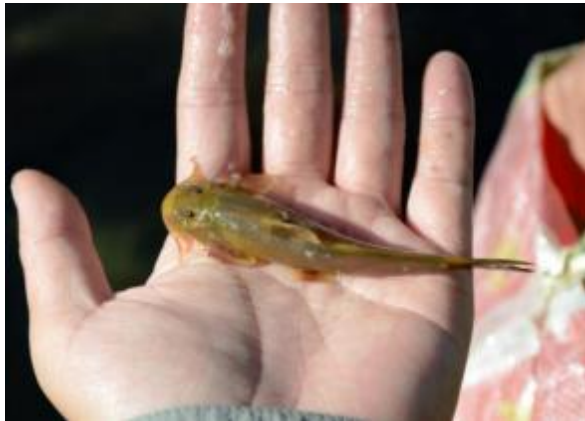
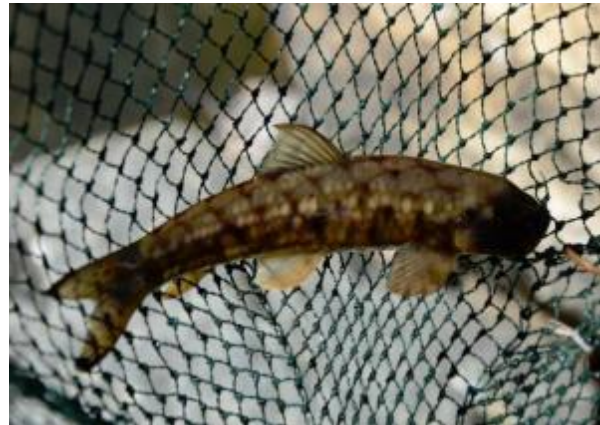
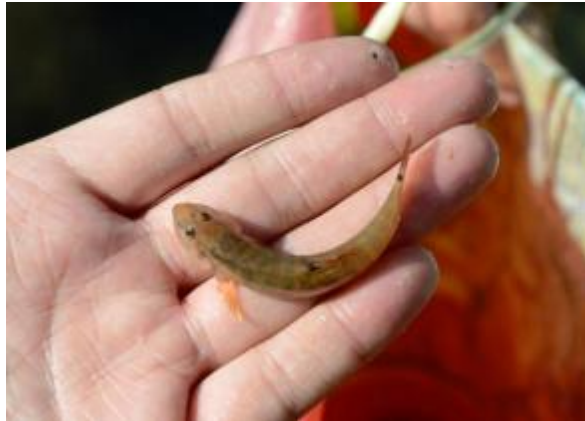
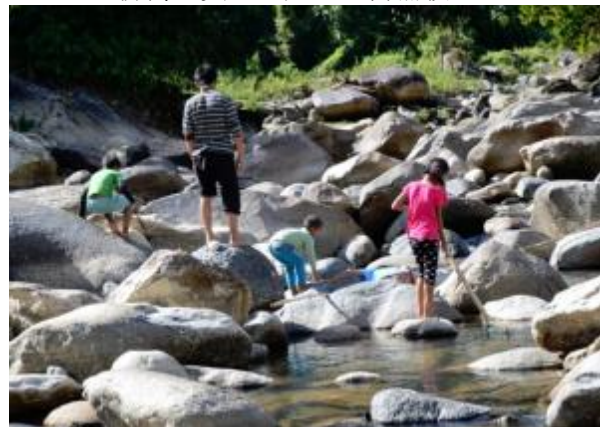
图 5-2 盈江县大巴江捕获鱼类图片

灰裂腹鱼（大巴江内捕获）

云南光唇鱼（大巴江内捕获）

长须纹胸鮡（大巴江内捕获）

桥街墨头鱼（大巴江内捕获）

横纹南鳅（大巴江内捕获）

大巴江捕鱼照片
