# 建设项目竣工环境保护验收 调查报告

项目名称：盈江县灰河二级水电站工程

编制单位：四川省顺蓝天环保科技咨询有限公司

2017年1月

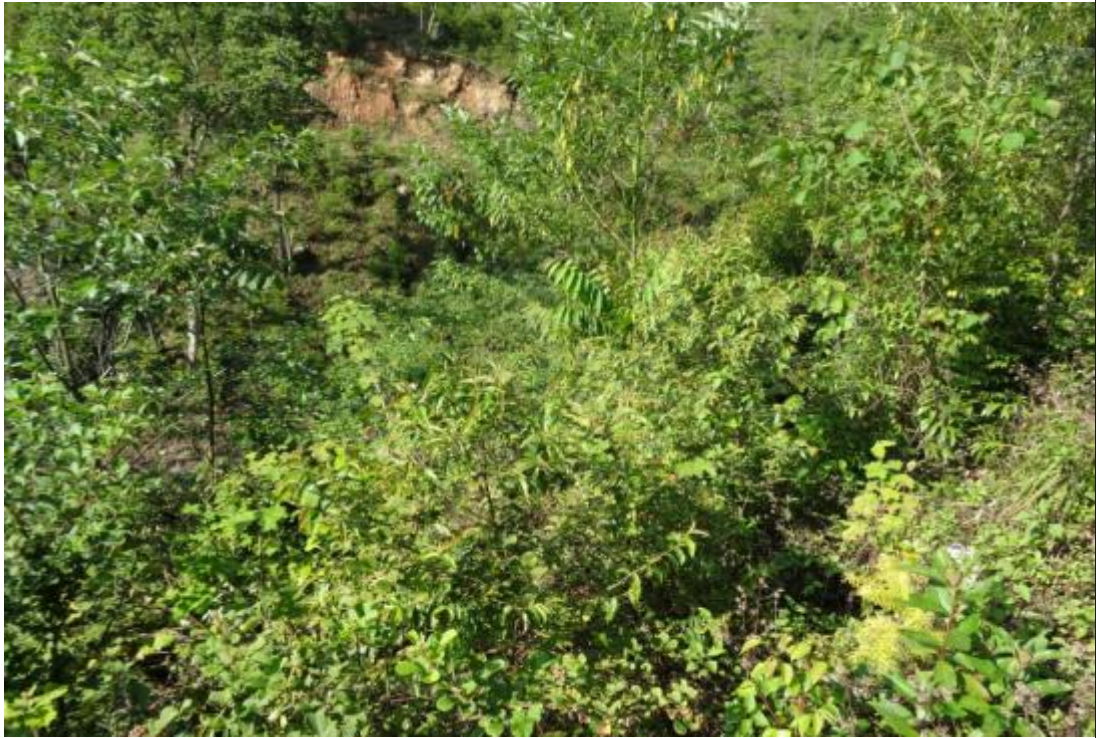
2#弃渣场现状

2#弃渣场：占地类型为灌木林，主要堆放渠道工程弃渣，弃渣场面积 $0.31\text{hm}^2$ ，可容纳3万 $\text{m}^3$ 的弃渣，经实地查看，弃渣场设置挡墙，现已长满植被，自然恢复为主，目前植被较好。

渣场位置	布置于弃渣场位于 K1500-2700 之间
环评中工程措施描述	挡墙高 4m（基础深 2m）底宽 2.53m，顶宽 0.6m，挡渣墙长 95m，挡渣墙墙身设置排水孔，排水孔尺寸 10×30cm，孔距 2m，延长度方向每隔 20m 设置一道伸缩缝，缝宽 3cm。
环评中植物措施描述	在堆渣结束后对弃渣场进行整治，清楚场地内的杂物，并进行分块平整，保留一定的排水坡度。在土地整治的基础上，考虑当地经济林木及水土保持用材等林木种植状况，乔灌结合，灌木营造速生水保林为主，灌草采取自然恢复，恢复植被，改善生态环境。
调查情况	经实地查看，目前弃渣场稳定，施工结束后对渣场进行平整，弃渣场设置挡墙，现已长满植被，自然恢复为主，目前植被较好。水保设施已通过水利部门验收。

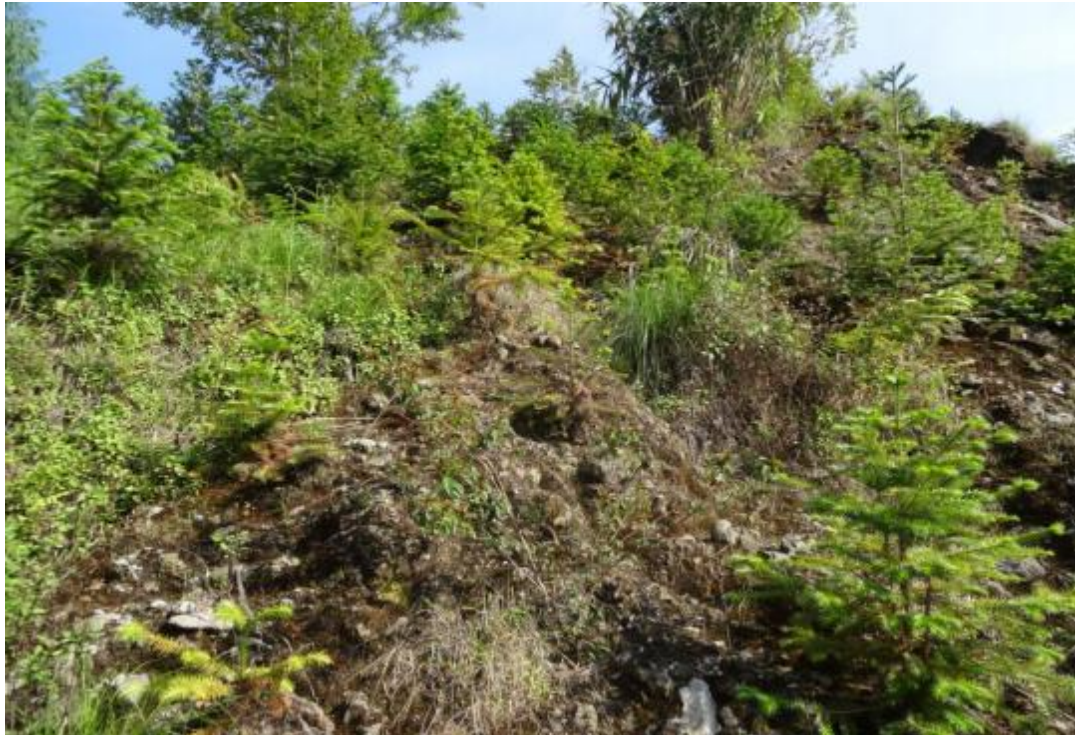
3#弃渣场现状

3#弃渣场：弃渣场位于 K2700-3450 之间，弃渣场地势稳定，无滑坡、泥石流等地质灾害，占地类型为灌木林，主要堆放渠道工程弃渣。

渣场位置	位于 K2700-3450 之间
环评中工程措施描述	挡墙高 5m（基础深 2m）底宽 2.53m，顶宽 1.0m，挡渣墙长 100m，挡渣墙墙身设置排水孔，排水孔尺寸 10×30cm，孔距 2m，延长度方向每隔 20m 设置一道伸缩缝，缝宽 3cm。
环评中植物措施描述	在堆渣结束后对弃渣场进行整治，清除场地内的杂物，并进行分块平整，保留一定的排水坡度。在土地整治的基础上，考虑当地经济林木及水土保持用材等林木种植状况，乔灌结合，灌木营造速生水保林为主，采取自然恢复植被，改善生态环境。
调查情况	经实地查看弃渣场弃渣场设置挡墙，当地村民已经种植树木，目前长势良好，植被恢复较好。

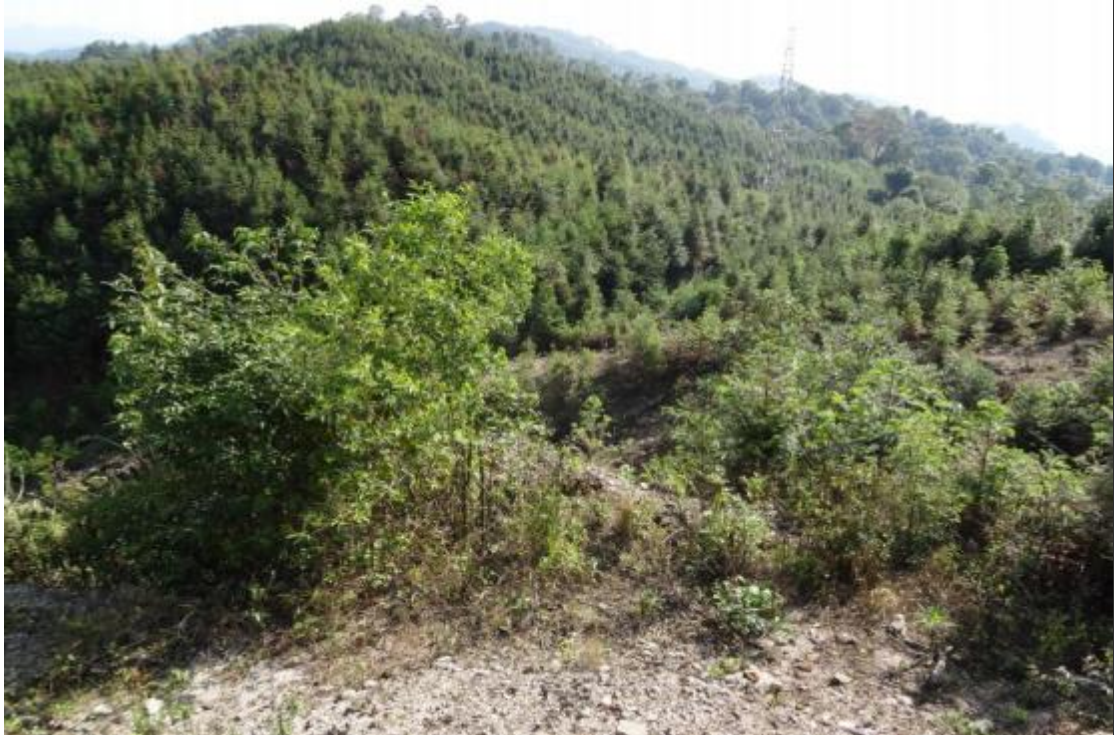
4#弃渣场现状

4#弃渣场：弃渣场位于渠道末端至前池之间，弃渣场地势稳定，无滑坡、泥石流等地质灾害，占地类型为灌木林，主要堆放前池的工程弃渣。

渣场位置	位于渠道末端至前池之间
环评中工程措施描述	挡墙高 5m（基础深 2m）底宽 2.53m，顶宽 1.0m，挡渣墙长 100m，挡渣墙墙身设置排水孔，排水孔尺寸 10×30cm，孔距 2m，延长度方向每隔 20m 设置一道伸缩缝，缝宽 3cm。
环评中植物措施描述	在堆渣结束后对弃渣场进行整治，清除场地内的杂物，并进行分块平整，保留一定的排水坡度。在土地整治的基础上，考虑当地经济林木及水土保持用材等林木种植状况，乔灌结合，灌木营造速生水保林为主，灌草采取自然恢复，恢复植被，改善生态环境。
调查情况	占地类型为灌木林，主要堆放前池的工程弃渣，经实地查看弃渣场设置挡墙，当地村民已经种植树木，目前长势良好，植被恢复较好。

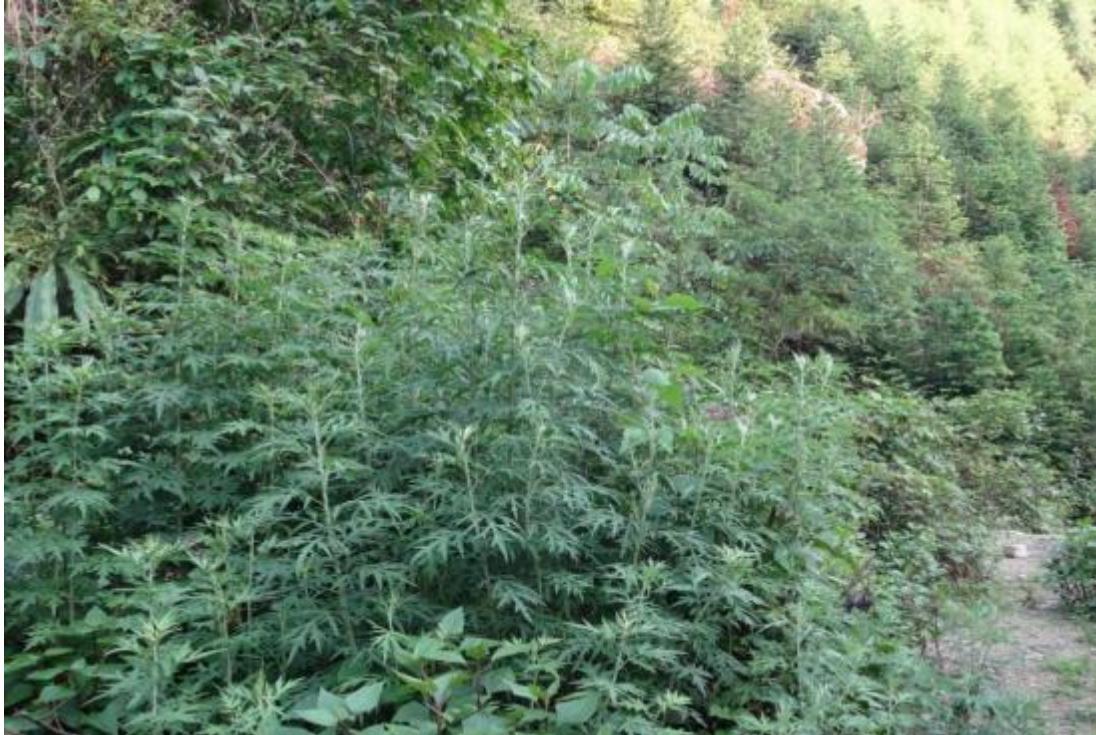
5#弃渣场现状

5#弃渣场：弃渣场位于厂房下游右，主要堆放厂区的工程弃渣。实际建设中该弃渣场采取了平整措施，并设置了挡墙，作为厂房及场地使用，厂房附近已经种植杉木，目前长势良好，植被恢复较好。

渣场位置	弃渣场位于厂房下游右侧
环评中工程措施描述	挡墙高 5m（基础深 2m）底宽 2.53m，顶宽 1.0m，挡渣墙长 80m，挡渣墙墙身设置排水孔，排水孔尺寸 10×30cm，孔距 2m，延长度方向每隔 20m 设置一道伸缩缝，缝宽 3cm。
环评中植物措施描述	在堆渣结束后对弃渣场进行整治，清除场地内的杂物，并进行分块平整，保留一定的排水坡度。在土地整治的基础上，考虑当地经济林木及水土保持用材等林木种植状况，乔灌结合，灌木营造速生水保林为主，灌草采取自然恢复，恢复植被，改善生态环境。
调查情况	实际建设中该弃渣场采取了平整措施，并设置了挡墙，作为厂房及场地使用，厂房附近已经种植杉木，目前长势良好，植被恢复较好。

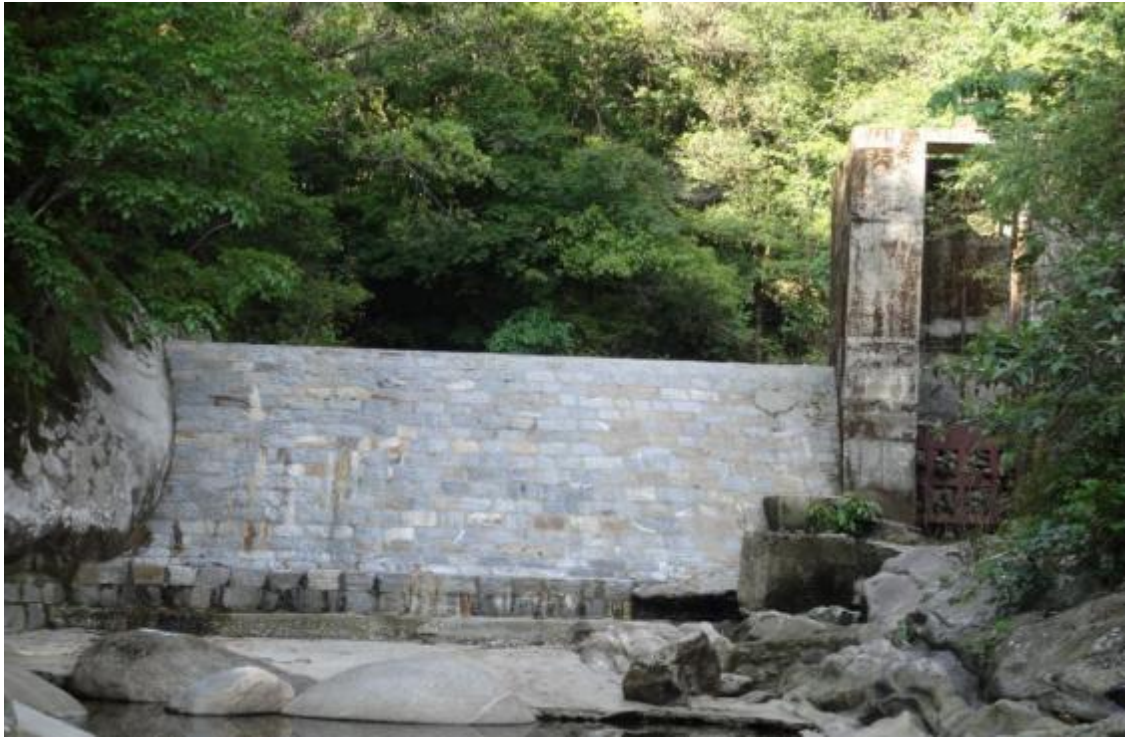
拦河坝

由于河流分叉（灰河和岔河），水量明显减小，若要保证必要的引用流量，需在岔河河段和灰河河段低洼处分别修建一引水口，这种做法不经济。为充分利用开发河段水力资源，满足设计装机容量要求和避免涉及铜壁关自然保护区，建设方根据地形条件，在上灰河与岔河交汇口处，把紧接自然保护区河段上突出的一天然石块作为连接点修建溢流拦河坝，2016 年 8 月 5 日经云南省铜壁关自然保护区盈江管理所实地查看，确认该溢流坝不在铜壁关自然保护区范围内。

位置	在上灰河与岔河交汇口处
环评中工程和植物措施的描述	在上灰河与岔河汇合口上游 50 米处岔河河段的洼地处直接建设一引水口，不建设拦河坝，在引水口后再建设泄水道和沉砂设施等。
调查情况	为充分利用开发河段水力资源，满足设计装机容量要求和避免涉及铜壁关自然保护区，建设方根据地形条件，在上灰河与岔河交汇口处，把紧接自然保护区河段上突出的一天然石块作为连接点修建溢流拦河坝，拦河坝的修建未破坏河道内突出的天然石块，也未破坏石块紧邻的自然保护区。

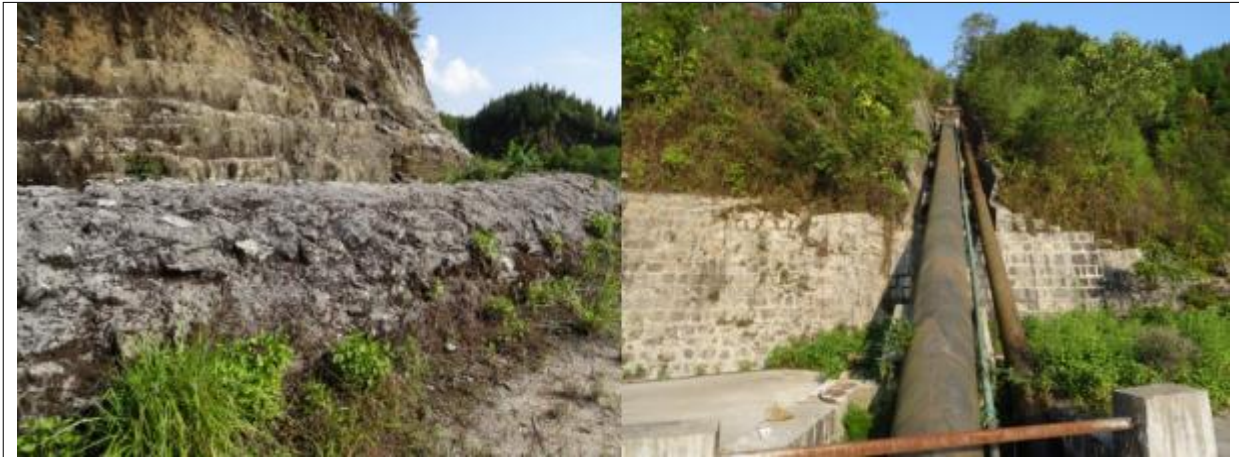
引水渠道

引水系统由沉沙池、引水暗渠、引水渡槽、压力前池、压力明管、泄水道等组成。实际建设中取消引水渡槽设计，主要原因为修建成本太高，直接采用石块浆砌渠道代替。

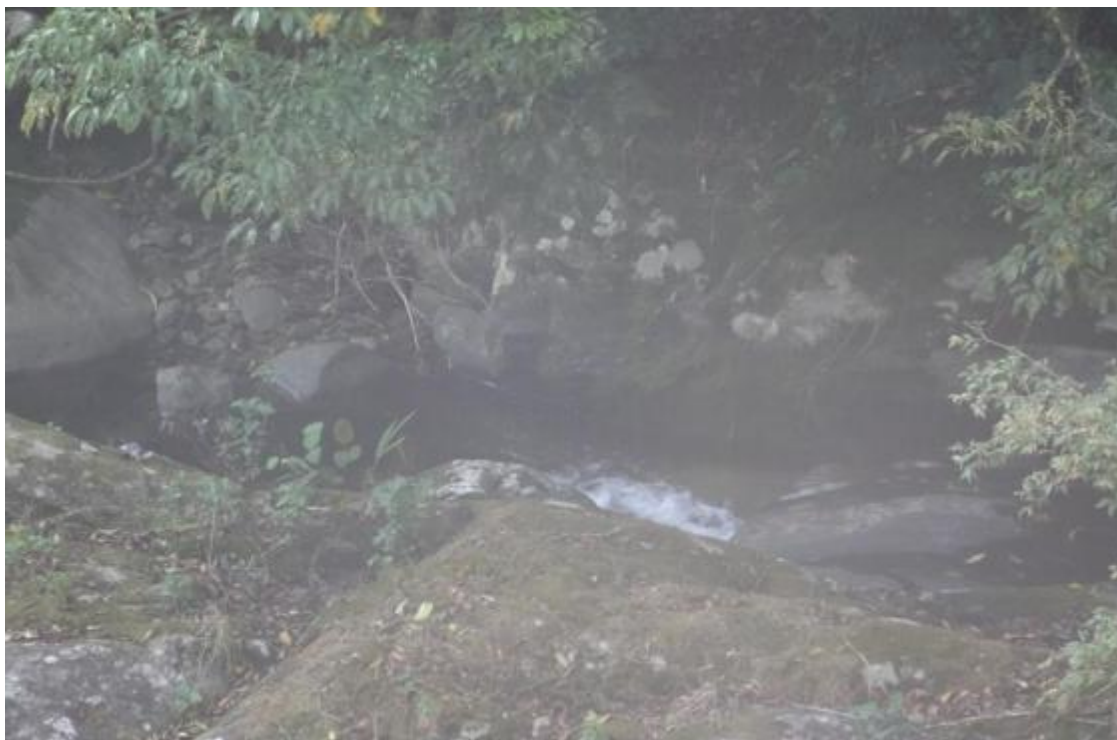
坝下减水河段

坝址至灰河二级水电站厂房处约 3.5km 河段，由于上游来水用于电站发电，将导致 3.5km 河段内水资源量减少。

根据现场勘查，取水坝下游 100m 处有其他河流汇入，该河流不属于季节性河流，可保证坝址下游河道内常年有水。电站取水发电期间，对河流水文情势改变较大的河段主要集中在坝址至下游河流汇入处 100m 河段内。

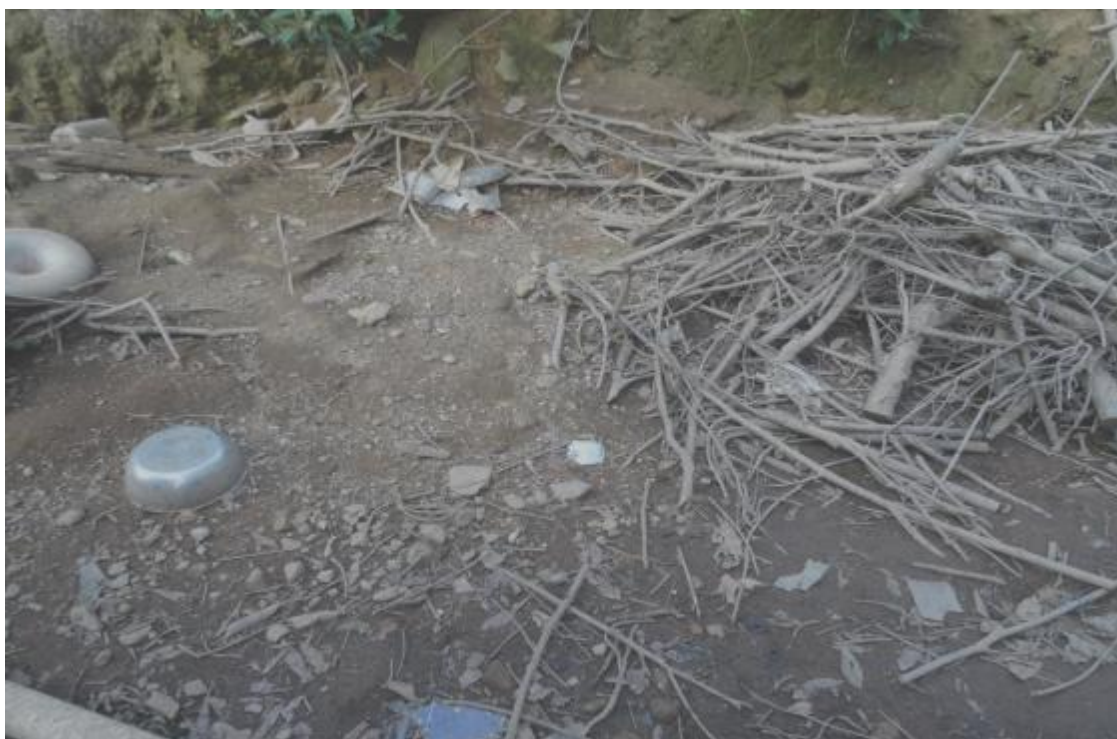
场区地埋式化粪池

名称	电站人员 (人)	污水来源	处理设施	污水量 (t/d)	排放去向
电站厂区和 生活区	6	洗浴及卫生间	化粪池	0.48	周边绿化
		食堂	拦渣处理

由于电站生活污水产生量较少，验收监测期间电站无生活污水排放，故未能进行采样监测。
