## 前 言

滚朋羊一级水电站位于云南省德宏州盈江县境内的石竹河流域，是 2006 年贵州省水利水电勘测设计研究院编制的《德宏州盈江县柏叶卡河~滚朋羊卡河水电开发规划报告》中 3 个梯级开发中的第一级电站。滚朋羊一级水电站采用引水式开发，装机容量为  $2 \times 10 \text{MW}$ ，保证出力  $3103 \text{kW}$  ( $P=90\%$ )，多年平均发电量 1.085 亿  $\text{kW}\cdot\text{h}$ ，年利用小时 5450h。

图 1-1 滚朋羊一级水电站竣工环境保护验收调查工作程序图

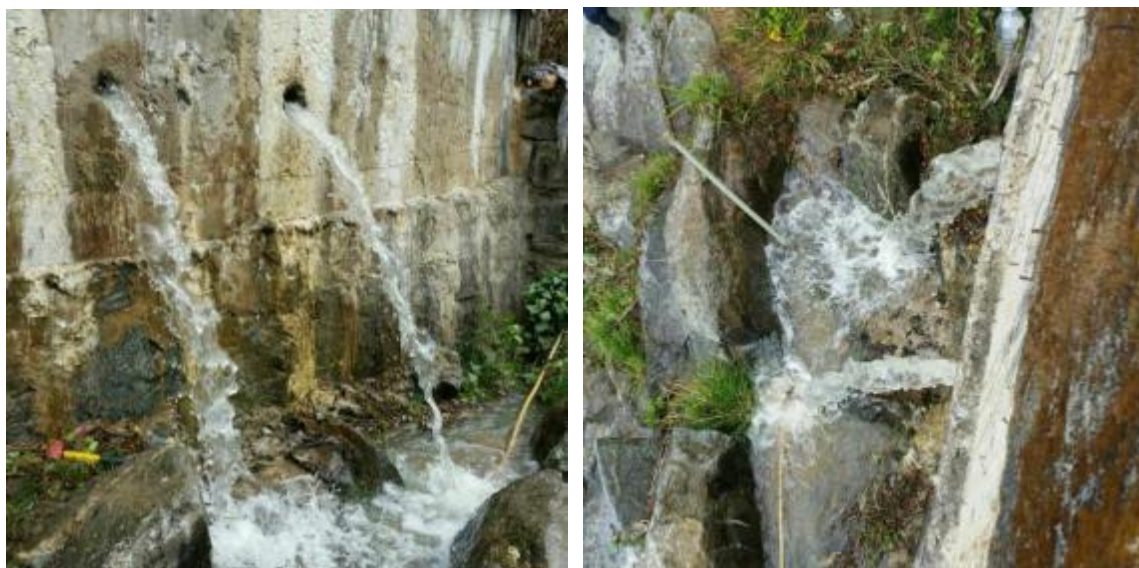
滚朋羊卡河取水坝生态用水下方措施

因此，为了保证该电站滚朋羊卡河取水坝下游河道不发生脱水现象，本电站业主已经在滚朋羊卡河取水坝下游约 15m 处的引水渠上设置了两个生态放流孔，管径分别为 10cm，开口高程约 1575.5m。单个孔可下放水量为  $0.063\text{m}^3/\text{s}$ ，两个孔可下放  $0.126\text{m}^3/\text{s}$  的生态用水，大于滚朋羊卡河取水坝坝址处多年平均流量的 10%（即， $0.12\text{m}^3/\text{s}$ ），可满足滚朋羊卡河取水坝下游生态用水下放要求。经调查，本电站运行期间，滚朋羊卡河取水坝下游未出现断流现象。

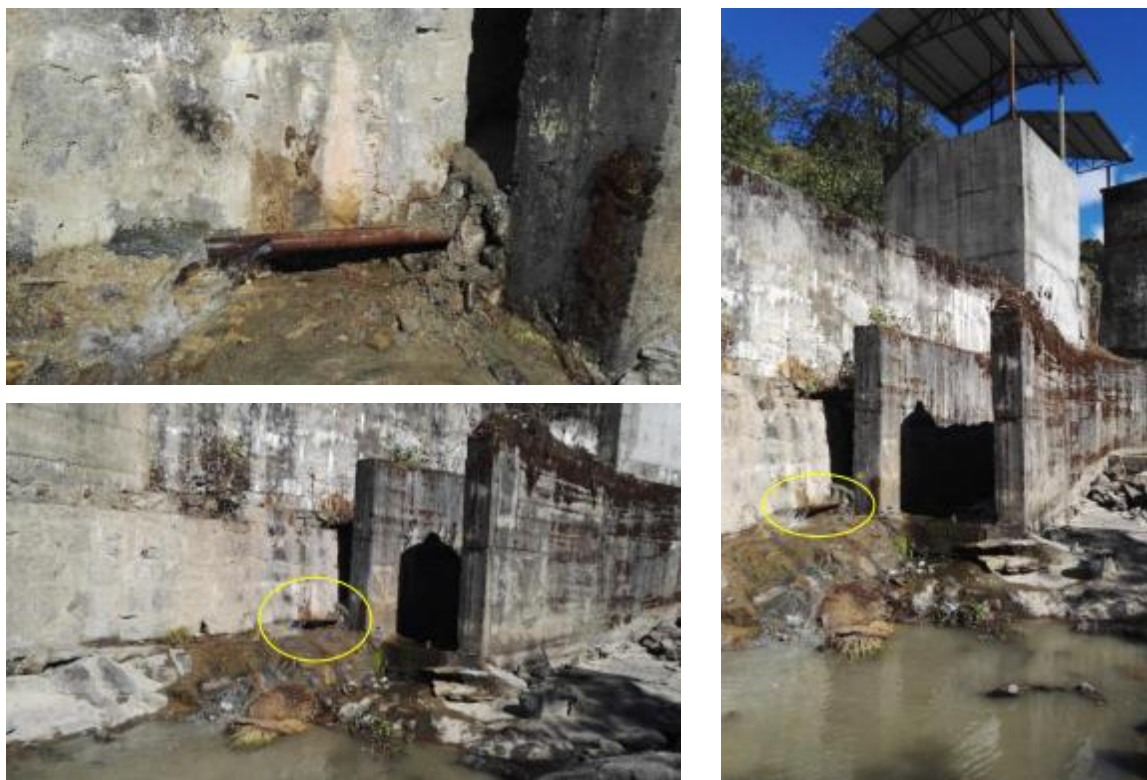
芭蕉卡河取水坝右岸的生态用水下放措施

此外，因本电站取水来自上游的滚朋羊小一级电站厂房尾水，原来由本电站建设单位修建的芭蕉卡河取水坝及石竹河取水口，现在是由滚朋羊小一级电站管理，因此，芭蕉卡河取水坝及石竹河的取水是受到滚朋羊小一级电站的控制的，本电站只负责取用其尾水进行发电。但是芭蕉卡河取水坝是由本电站建设单位修建的，因此，在本次验收阶段，本电站建设单位为了避免芭蕉卡河取水坝下游发生脱水现象，已在芭蕉卡河右岸取水坝冲沙道右侧埋设了两根钢管，管径分别是 6cm 和 5cm，埋管中心点海拔高程为 1790m。6cm 和 5cm 的钢管可下放水量分别是  $0.04\text{m}^3/\text{s}$  和

0.028m<sup>3</sup>/s，加起来总共是 0.068m<sup>3</sup>/s，大于芭蕉卡河取水坝坝址处多年平均流量（0.288m<sup>3</sup>/s）的 10%（即，0.029m<sup>3</sup>/s），可满足滚朋羊卡河取水坝下游生态用水下放要求。

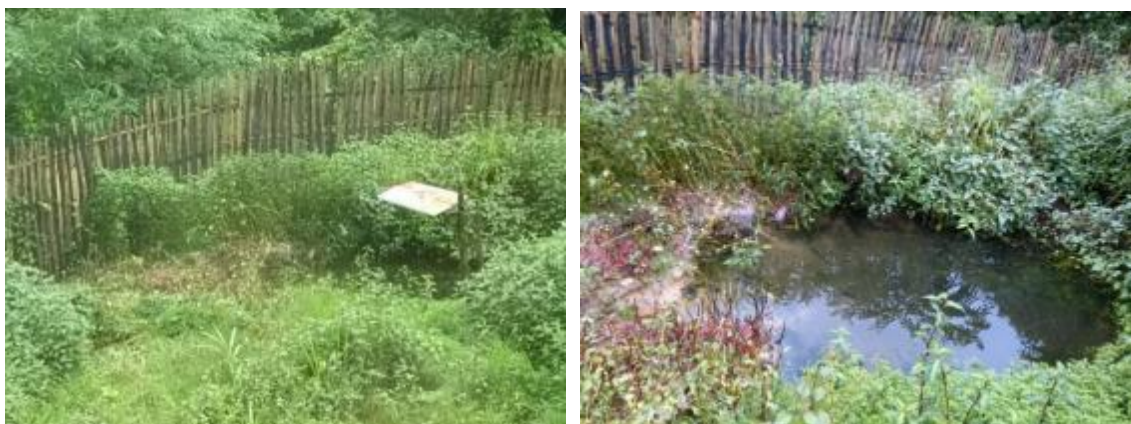
生活污水收集沉淀池

此外，在生活区内设置了生活污水收集过滤沉淀池（长宽深尺寸为 2×2×1.5m），对生活污水进行隔油和沉淀处理后回用于厂区的绿化等。

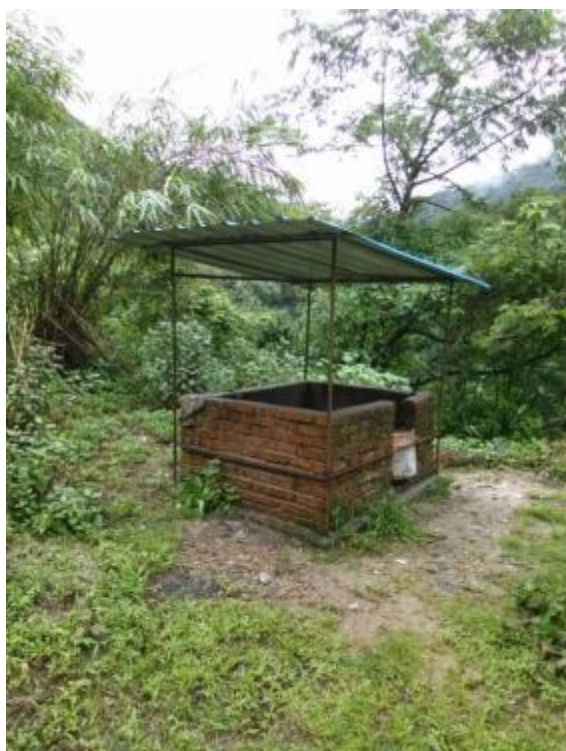
厂房区生活垃圾收集池

本项目生活垃圾收集池、废油暂存间及废油回收处理台账等详见以下图片。

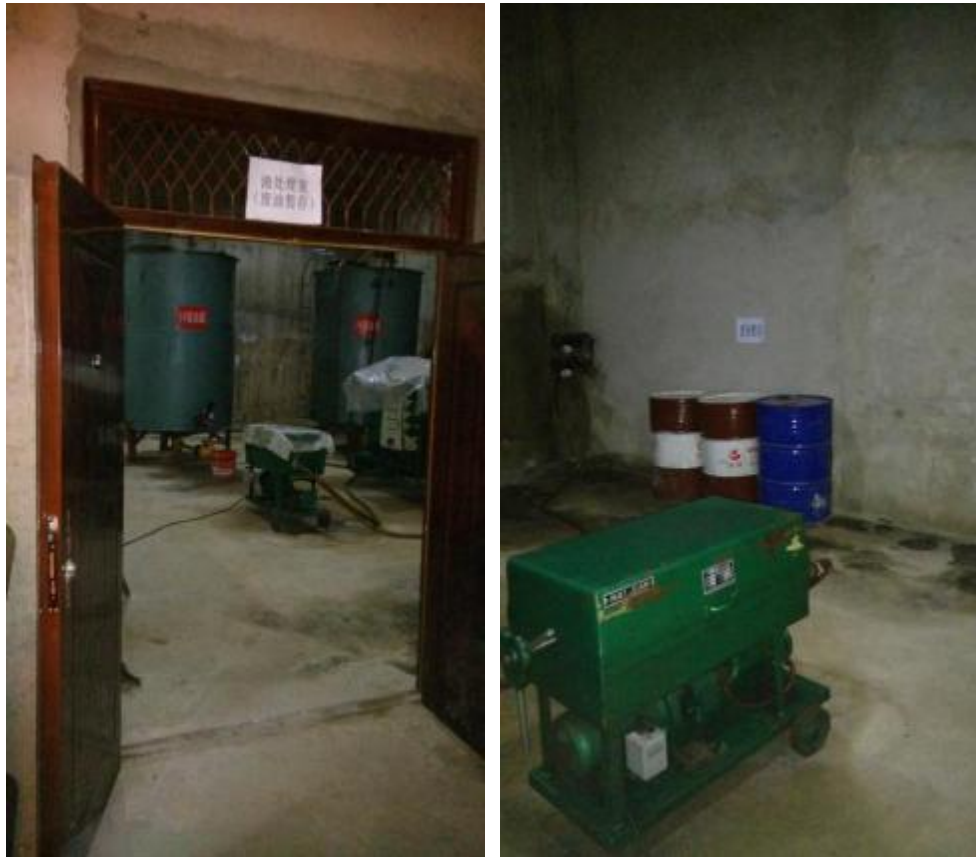
油处理及废油暂存间

对于电站运行期机械设备的检修废油，厂内设置了“油处理室（废油暂存）”，将回收的废机油经板框压力式过滤机（过滤掉杂质）打到油罐内集中起来，再经过真空透平油专用滤油机粗过滤、加热（过滤掉水分），再经细过滤杂质，循环过滤直到合格。最后，将无法回收利用的废机油统一收集至废油桶内暂存，没有直接外排。本电站建设单位已与云南新昊环保科技有限公司签订了“废矿物油收购处置合同”，委托该公司对本电站无法回用的废机油进行回收处置。该公司具有“云南省危险废物经营许可证”，因此，本电站废机油处置满足国家危险废物管理要求。

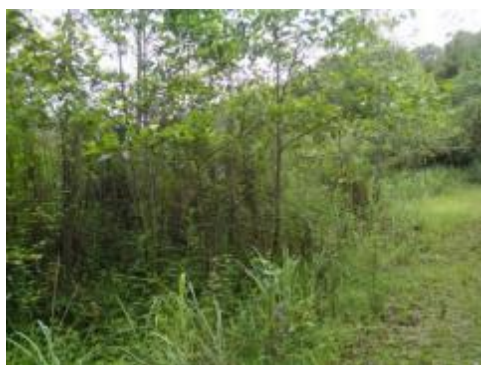
1#弃渣场（滚朋羊卡河取水坝处）

下面是本电站 3 个弃渣场的恢复情况。其中，1#弃渣场在滚朋羊卡河取水坝附近，渣场已覆土绿化；2#弃渣场在压力前池附近，也已进行了覆土绿化。1#弃渣场和 2#弃渣场，由于当地气温较高、雨水较多，植被恢复情况很好。而 3#弃渣场在一级电站厂房下游，因为离河道较近，在河道边设置了挡墙约 6m 高，并在渣场进行覆土后种植了当地适生的水冬瓜等树种。目前，因为是冬季，气温较低、雨水较少，需要经过一段时间才能显示出植树种草绿化的效果。
