# 目 录

云南锡业集团梁河矿业有限责任公司的前身是梁河锡矿，始建于 1986 年，1990 年正式建成投产，属于地方国有中小型矿山采选联合企业。2004 年 4 月 28 日，云南锡业集团梁河矿业有限责任公司根据云南省人民政府《关于云南省锡行业整合有关问题的批复》（云政复[2004]15 号）文件和《云南省人民政府第十五次常务会议纪要》精神，梁河县人民政府与云南锡业集团有限责任公司共同签订了《关于梁河锡矿管理隶属关系划转的协议》，将原梁河锡矿管理隶属关系划转云南锡业集团有限责任公司，按照现代企业管理制度组建成立了“云南锡业集团梁河矿业有限责任公司”。

梁河锡矿采矿规模 300t/d，9 万 t/a，现状为地下开采，露天开采于 1999 年就已开采完毕。目前公司有一座矿山（梁河锡矿）、一个选厂、一个老尾矿库（吴家地尾矿库）和一个在用尾矿库（来连尾矿库）。本次评价的为梁河锡矿矿山部分。

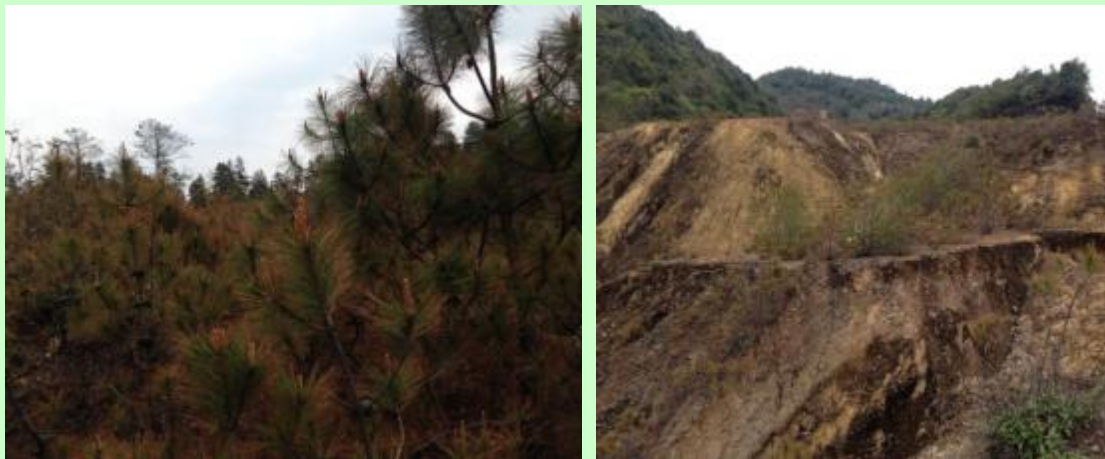
露采排土场植被恢复情况

梁河锡矿针对已经废弃封闭的设施开展了相关生态恢复工作。对于原有的历史地表坑口三段进行了封堵不再利用。对于露采排土场和采空区进行植被恢复，在陡坡段以草为先锋，乔木为主体，建立草、乔二者相结合的保护林体系。在幼苗期给予一定的施肥，喷撒药水。现状露采排土场已经植被恢复大部分。
