竣工环境保护验收监测表

项目名称：2014年中国联通云南省德宏傣族景颇族自治州
WCDMA 无线网络新建工程

建设单位：中国联合网络通信有限公司云南省分公司

江西省核工业地质局测试研究中心

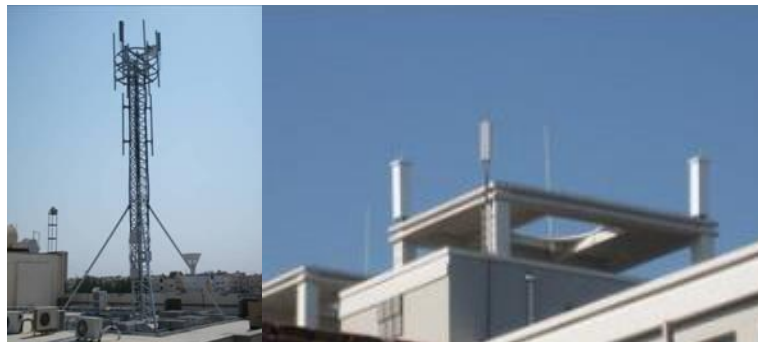
图 1 屋顶塔（四角塔与楼顶美化天线）架设方式的基站

本次评价将天线架设方式归纳为屋顶塔（屋顶抱杆、屋顶钢管塔、屋顶四角塔、楼顶美化天线）和落地塔（角钢塔、灯管塔、H 杆）两种架设方式。各类型天线架设方式照片如图 1~3 所示。本项目新建基站不同天线架设方式情况如表 4-5 所示。

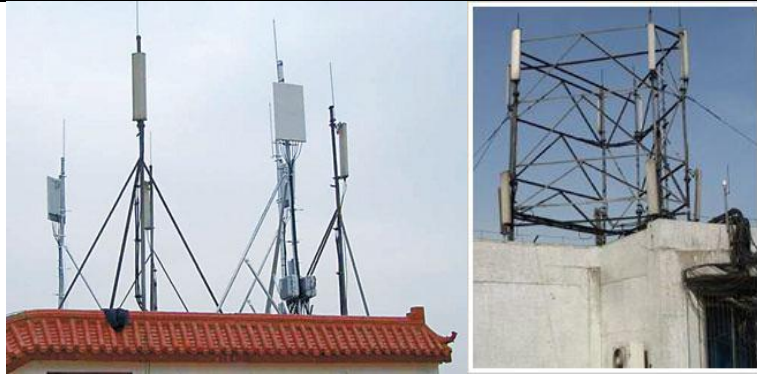
图 2 屋顶塔（抱杆与增高架抱杆）架设方式的基站

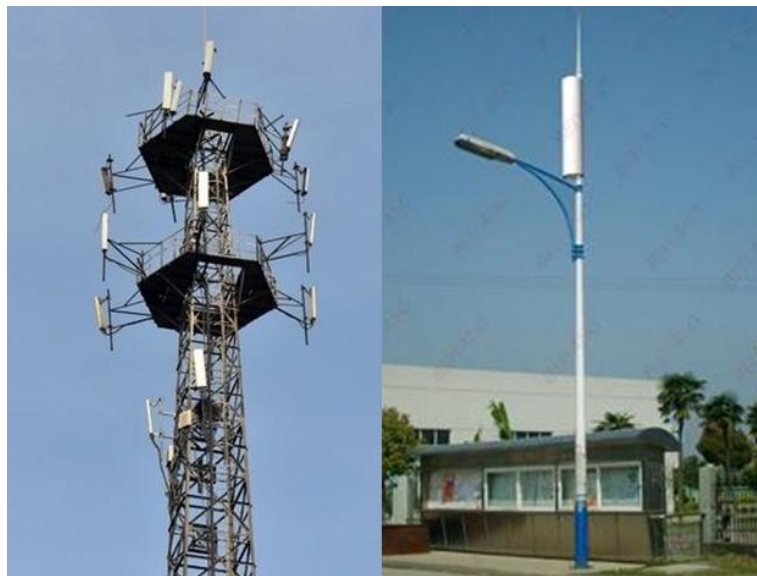
图 3 落地塔架设方式的基站

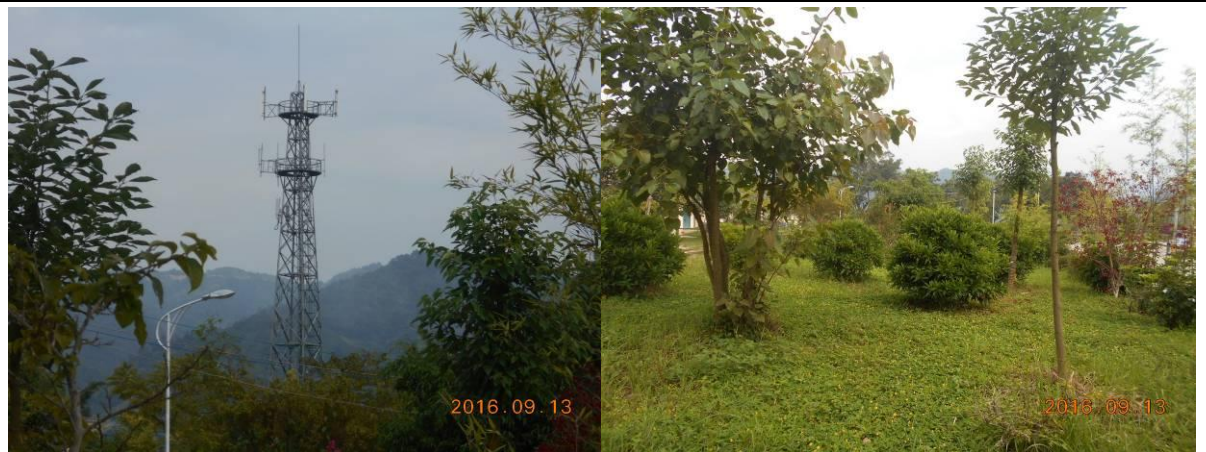
本项目施工对生态环境的影响是小范围和短暂的。随着项目建设的结束，通过恢复植被等措施，本项目对环境的影响逐渐减弱，区域生态环境亦逐渐得到恢复。据现场调查结果表明，其临时占地在施工结束后，已经全部进行了生态恢复。塔基周围植被和耕种恢复完好，周围无弃土弃渣堆放。

图 8-1 塔基处生态环境恢复情况

基站塔基处生态恢复情况见图 8-1。
